Impacto do Lançamento de Efluentes Gerados do Município de Presidente Tancredo Neves (BA) no Córrego Frizo – Bacia Hidrográfica do Recôncavo Sul

**IMPACTO DO LANÇAMENTO DE EFLUENTES GERADOS DO MUNICÍPIO DE
PRESIDENTE TANCREDO NEVES (BA) NO CÓRREGO FRIZO – BACIA
HIDROGRÁFICA DO RECÔNCAVO SUL.**

Exame de Qualificação apresentado ao
Instituto Federal de Educação, Ciência e
Tecnologia Baiano, campus Serrinha,
como parte das exigências do Curso de
Mestrado Profissional em Ciências
Ambientais.

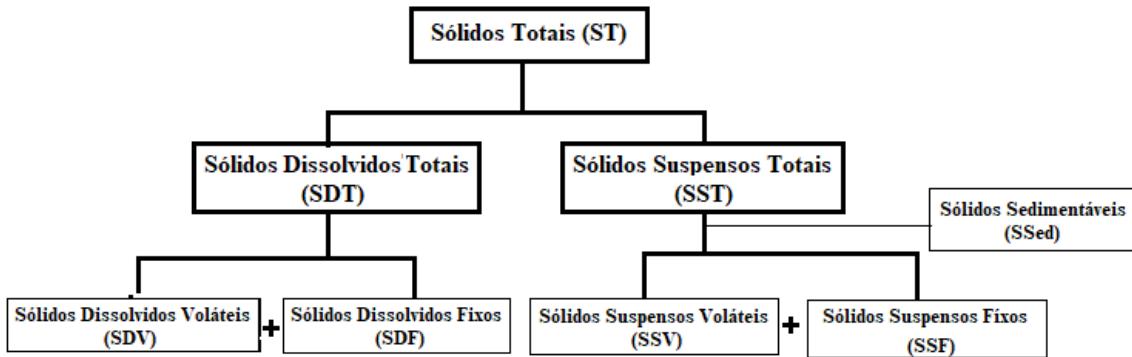
Os ST, SST e SDT, são constituídos de Sólidos Fixos (SF) e Sólidos Voláteis (SV) (**Figura 1**). Sendo, Sólidos Fixos (SF) o material que fica após o aquecimento a $500 \pm 50^{\circ}\text{C}$, e volatização da fração orgânica que representa os Sólidos voláteis. A razão entre SV e SF é muito utilizada para caracterizar à quantidade de matéria orgânica em corpos hídricos (Tchobanoglous, 2003).

Figura 1: Resíduos sólidos totais. **Fonte:** Adaptado de Tchobanoglous; Burton; Stensel (2003).

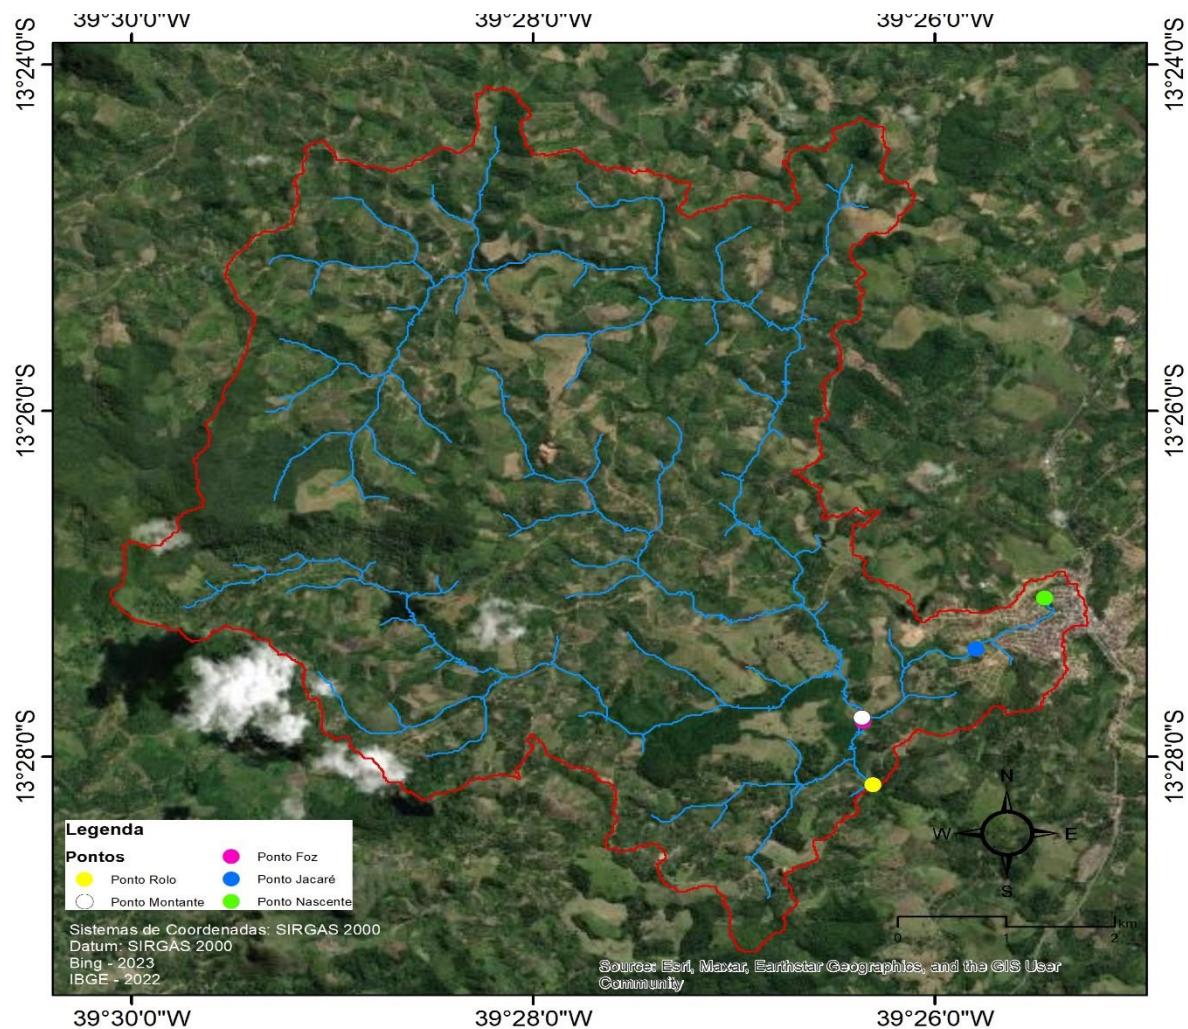
Os pontos de monitoramento (Nascente, Jacaré, Foz, Montante e Rio do Rolo) e suas bacias de contribuição podem ser observados na **Figura 5**.

Figura 5: Bacia do Rio do Rolo incluindo o Córrego de Frizo. **Fonte:** Própria autora, 2024.

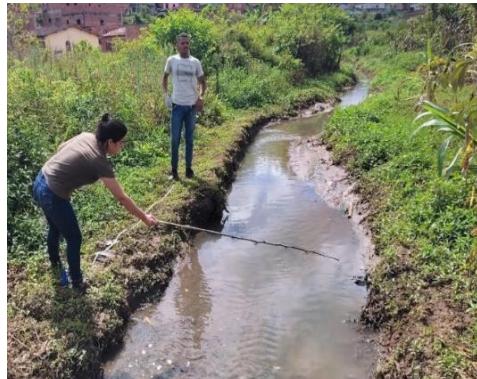
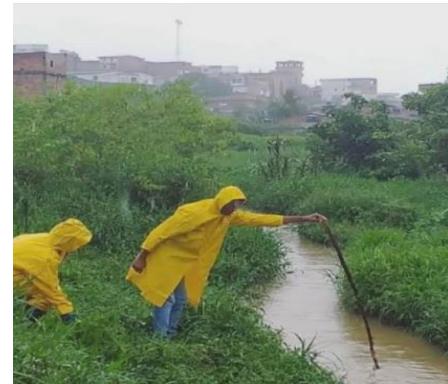
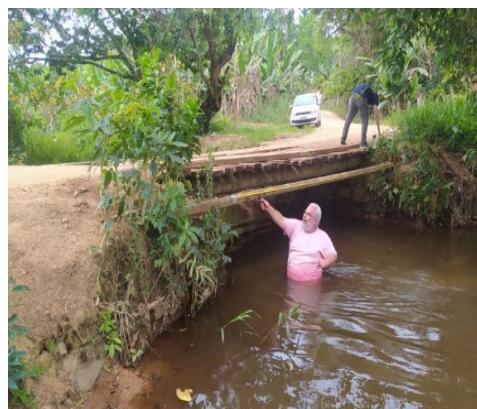
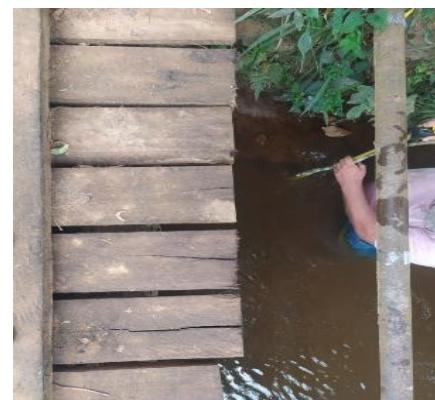
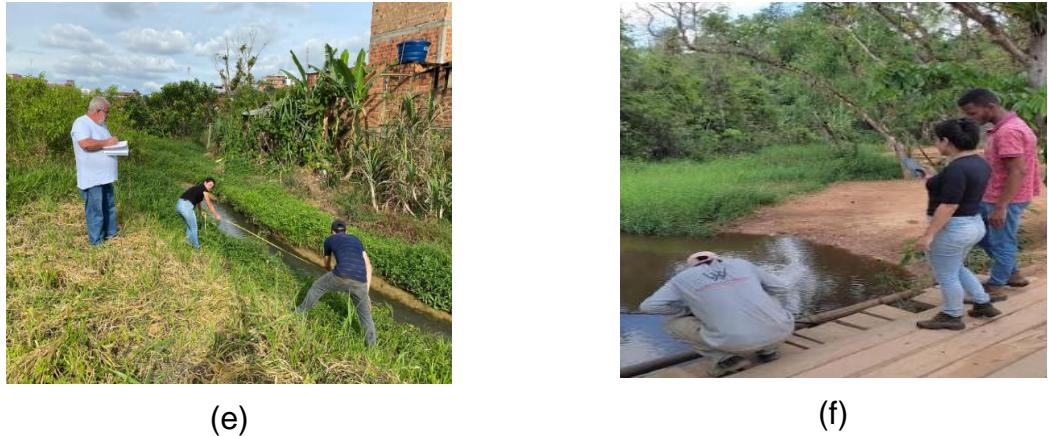
Figura 6: (a) Aplicação do método da batimetria com medição: horizontal (a) da sessão e vertical no Ponto do Jacaré; horizontal (c) e vertical (d) da sessão no Ponto do Rolo; (d); do flutuador (e); o do tempo que um objeto se desloca através de dois pontos debaixo da ponte. **Fonte:** Própria autora, 2023.

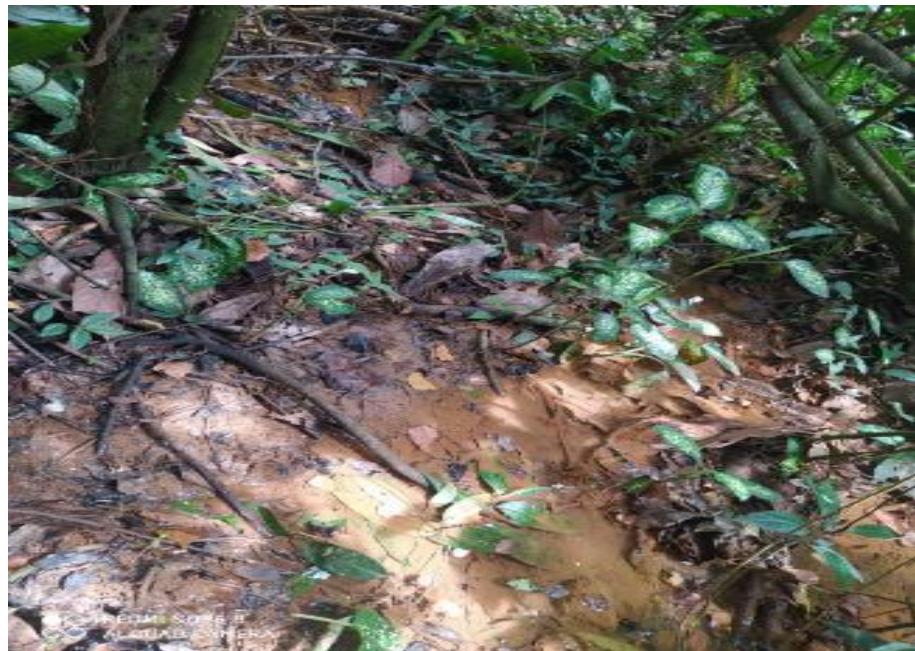
A água do ponto da nascente em dias ensolarados, encontra-se transparente, e em dias chuvosos barrenta e turva, em decorrência do desprendimento do solo (**Figura 8**).

Figura 8: Ponto da Nascente Urbana. Fonte: Própria autora, 2023.

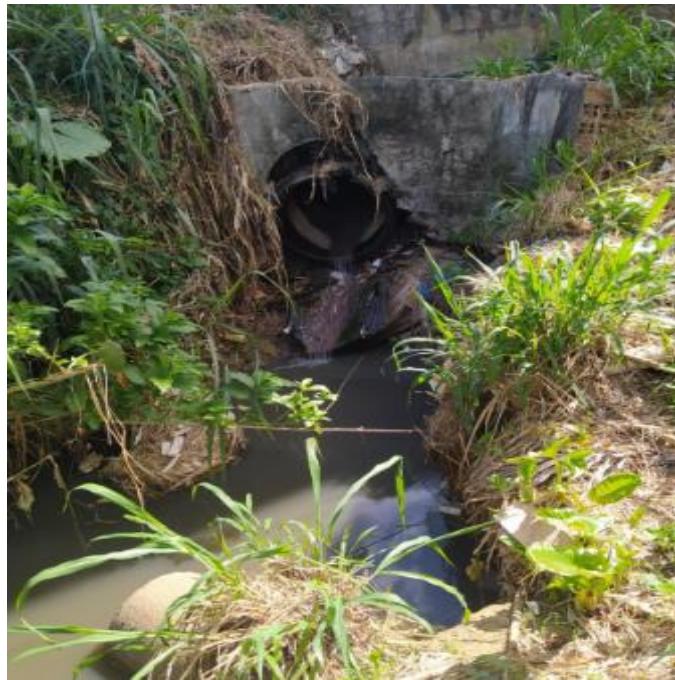
O lançamento supracitado ocorre por meio de rede de drenagem pluvial, localizada no ponto de coordenadas E=454257, N= 8512795.

Figura 9: Foz do sistema unitário antigo. **Fonte:** Própria autora, 2023.

A coloração escura e o mau cheiro ao redor da foz do sistema unitário (**Figura 9**) indicam a presença de esgoto doméstico, tendo sido observados resíduos sólidos provenientes desse sistema.

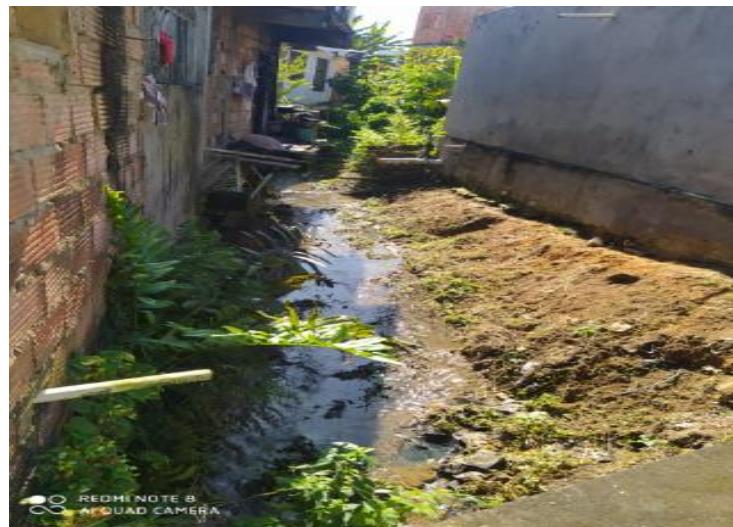
Na área urbana do trecho da nascente - “Jacaré” foram observadas canalizações de esgotamento sanitário (**Figura 10**), caracterizando fonte de poluição difusa.

Figura 10: Canalizações de esgotamento sanitário de residências sendo lançado no córrego de Frizo em área urbana. **Fonte:** Própria autora, 2023.

Observa-se que as residências foram construídas nas margens do córrego, facilitando o lançamento dos esgotos sanitários. No entanto, todo o córrego/rio perene ou intermitente, seja em zona rural ou urbana deve manter mata ciliar para a sua proteção. Sendo para córregos/rios com menos de 10 metros de largura uma mata ciliar de 30 metros de cada lado (Brasil, 2012). Entretanto, a maior parte das margens do córrego em área urbana não atende a faixa de proteção especificada no código florestal brasileiro. O povoamento em margens de córregos eleva a probabilidade de contaminação, seja pelo contato direto com a água contaminada ou até mesmo através de vetores em contato com o corpo hídrico e/ou solo poluído (Bobadilho, 2014).

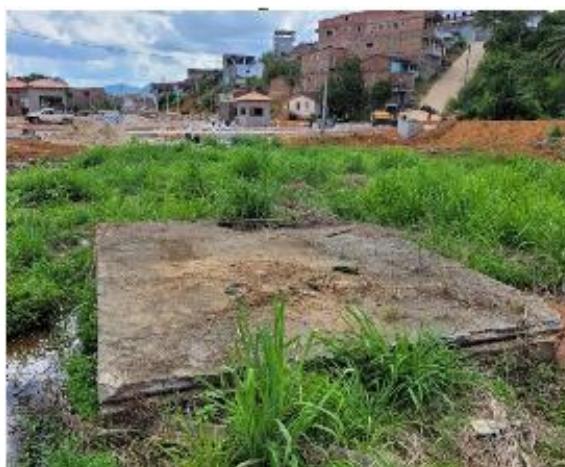
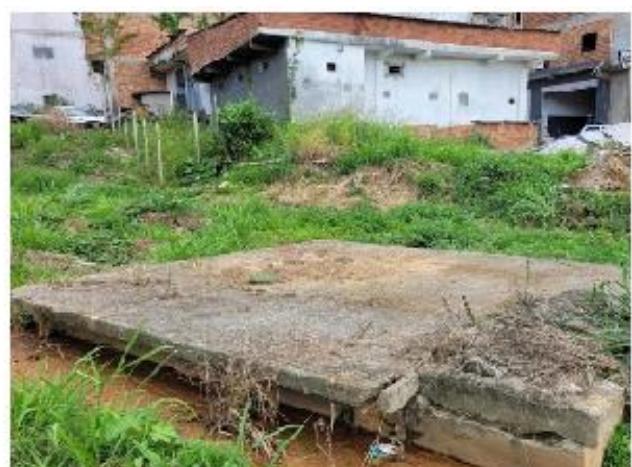
Foram identificadas duas fontes de água cimentadas em diferentes trechos do córrego. Segundo a Secretaria Municipal de Meio Ambiente (2024) essas fontes serviam no passado para o abastecimento humano de forma direta e indireta, devido a inexistência de água encanada na época. A primeira fonte (**Figura 11**), localizada na Rua Sinval Costa - em cota inferior ao ponto de lançamento do sistema unitário, atualmente se encontra em desuso, estando rodeada de esgoto e vegetação. Salienta-se, que estão ocorrendo obras de prolongamento desse sistema, devido a uma obra de requalificação urbana, o que trará melhorias de qualidade ambiental ao redor dessa fonte. A segunda fonte (**Figura 12**), atualmente é utilizada, devido a questões culturais, para economia de água e/ou em momento de falta de água no bairro Cajueiro (SEDPLAM, 2024).

Figura 11: (a) (b) Fonte cimentada desativada, localizada na Rua Sindoval Costa próximo a rede de drenagem pluvial com presença de esgoto. **Fonte:** Própria autora, 2018.

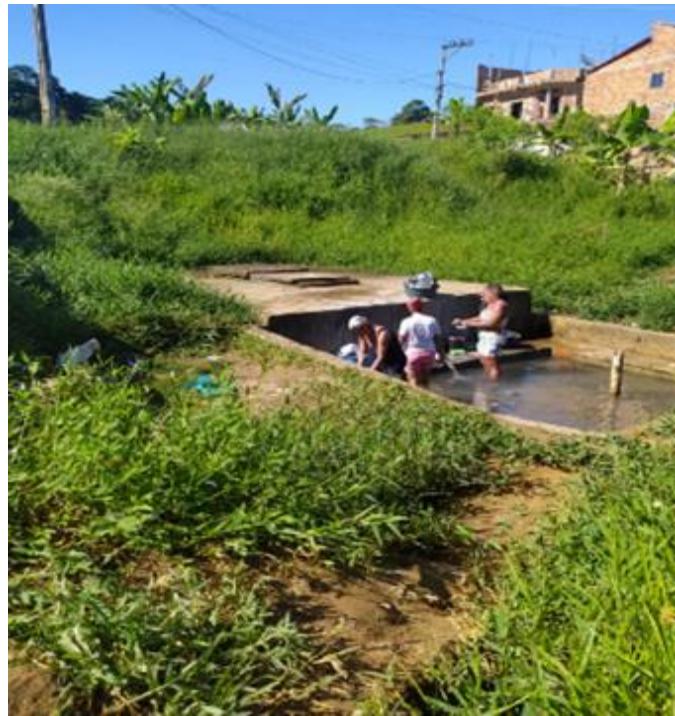
Figura 12: Fonte de água do Rio Frizo, em uso, localizada no bairro do Cajueiro, em cotas superiores ao ponto do Jacaré. **Fonte:** Própria autora, 2023.

Esta última fonte, localizada no bairro do Cajueiro, tem a qualidade da água monitorada pela vigilância sanitária. As análises são realizadas quando solicitadas pela população ou órgão gestor específico, sendo possível a disponibilização dos resultados na secretaria de saúde do município. Foram encontrados registros de monitoramentos dos anos de 2014, 2016, 2018 e 2023 para os parâmetros de pH, coliformes totais, Escherichia Coli e turbidez (**Tabela 8**).

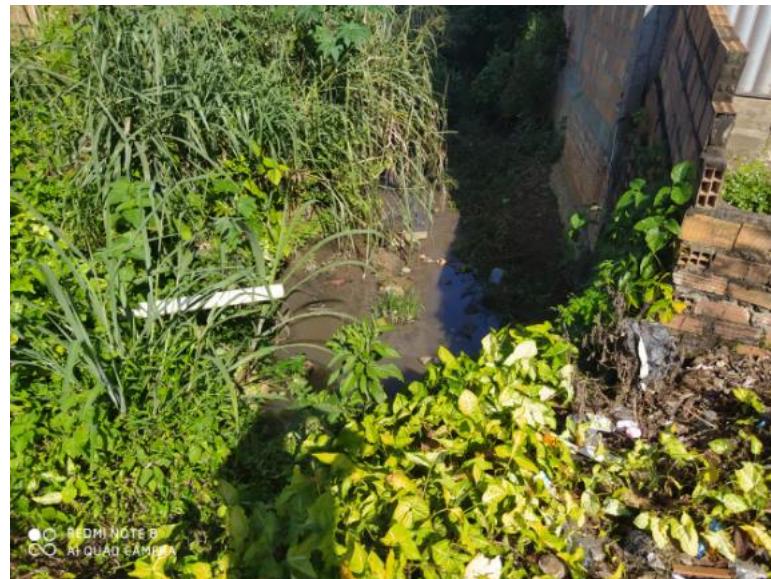
Figura 13: Resíduos sólidos dispostos no córrego urbano. **Fonte:** Própria autora, 2022.

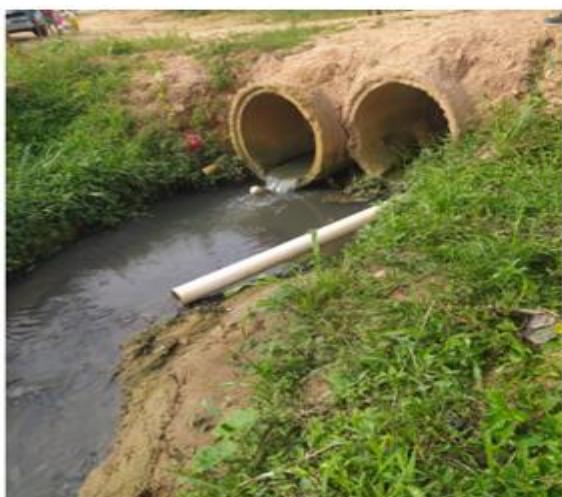
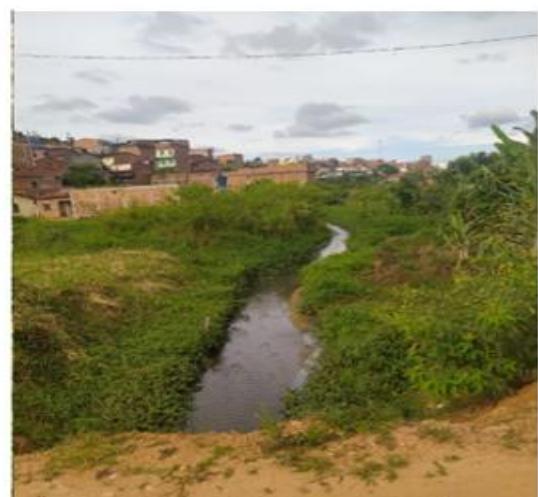
O trecho do início do “ponto do Jacaré” (**Figura 14**), até a sua foz, localizada no Rio do Rolo (**Figura 15**), tem extensão média de 1.7 Km.

Figura 14: (a) (b) Ponto inicial do trecho Jacaré, localizado sob passagem molhada. **Fonte:** Própria Autora, 2023.

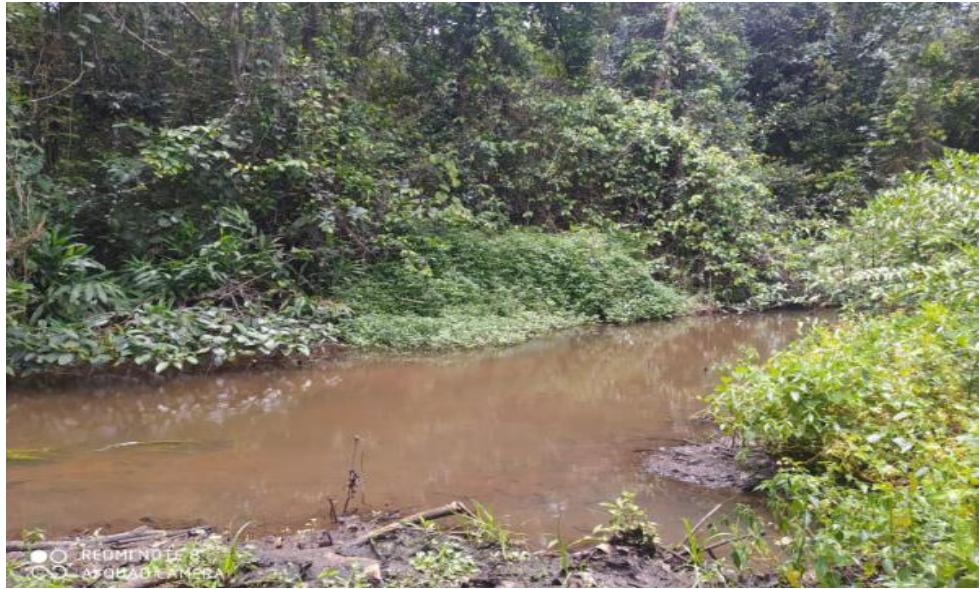
Figura 15: Ponto de confluência do Córrego urbano Frizo (menor vazão) com o Rio do Rolo (maior vazão). **Fonte:** Própria Autora, 2022.

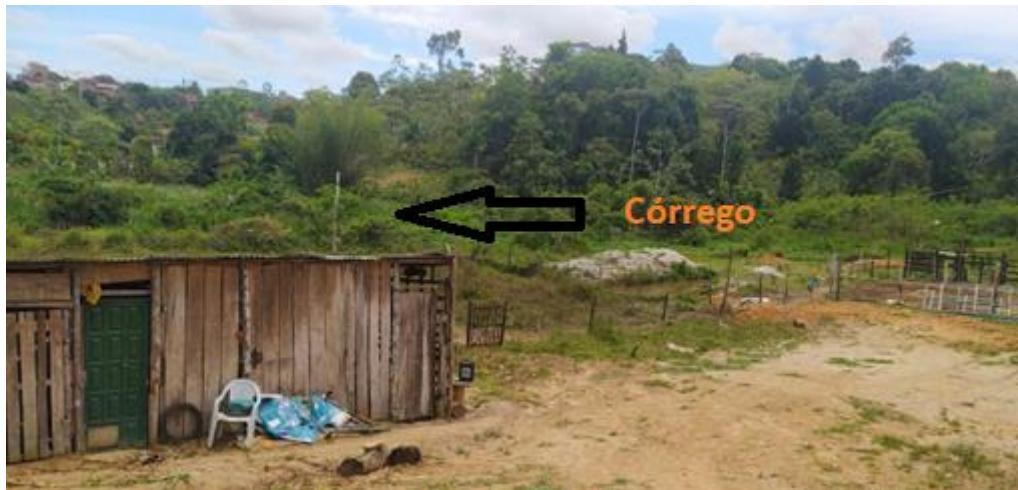
Nas coordenadas UTM E=453048 E e N= 8512315, entre o trecho dos pontos do Jacaré – Foz existe uma baia (**Figura 16**) utilizada para a criação de animais de grande porte (boi e cavalo espalhados), nota-se uma certa degradação pela supressão de parte da vegetação nesta margem de APP.

Figura 16: Margem de APP com presença de baia. **Fonte:** Própria autora, 2022.

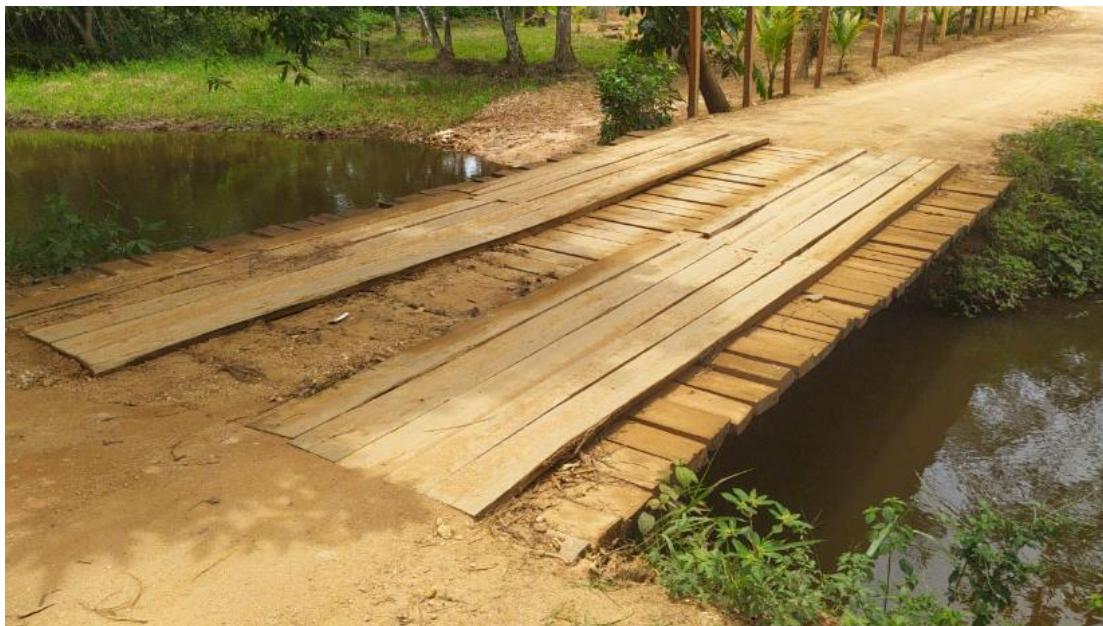
O ponto de monitoramento no Rio do Rolo (**Figura 17**), é utilizado pela população para pesca e balneabilidade.

Figura 17: Ponto de monitoramento do Rio do Rolo. **Fonte:** Própria autora, 2022.

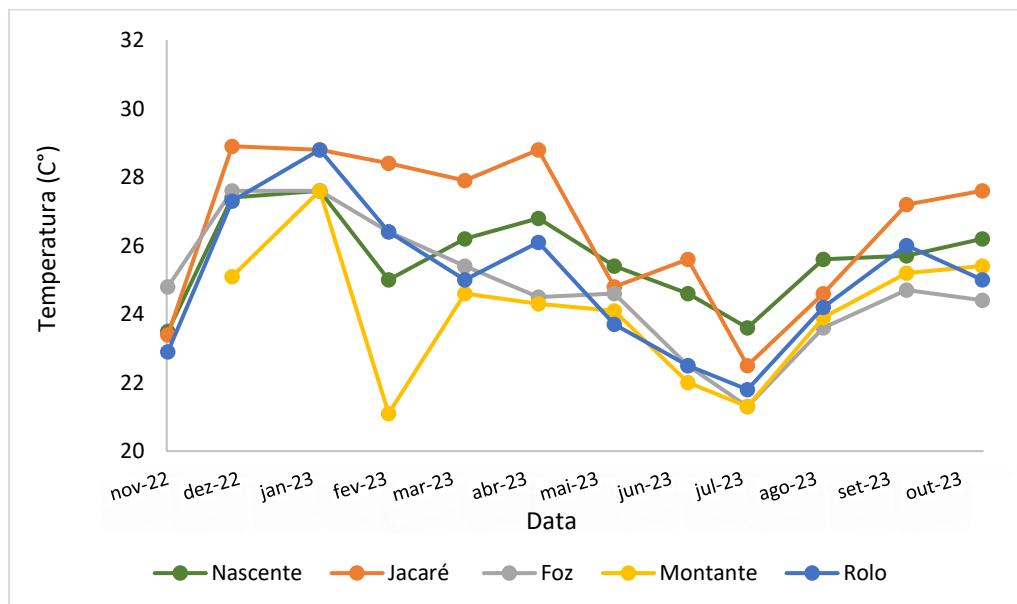
No decorrer dos 5 pontos de monitoramento localizados ao longo do córrego/rio, no período de novembro/2022 a outubro/2023 as temperaturas do corpo hídrico se encontravam entre 20 C° a 30 C° (**Figura 18**).

Figura 18: Resultados de temperatura nas amostras de água nos pontos do Córrego de Frizo e Rio do Rolo no período de novembro/2022 a junho de/2023. **Fonte:** Própria autora, 2024.

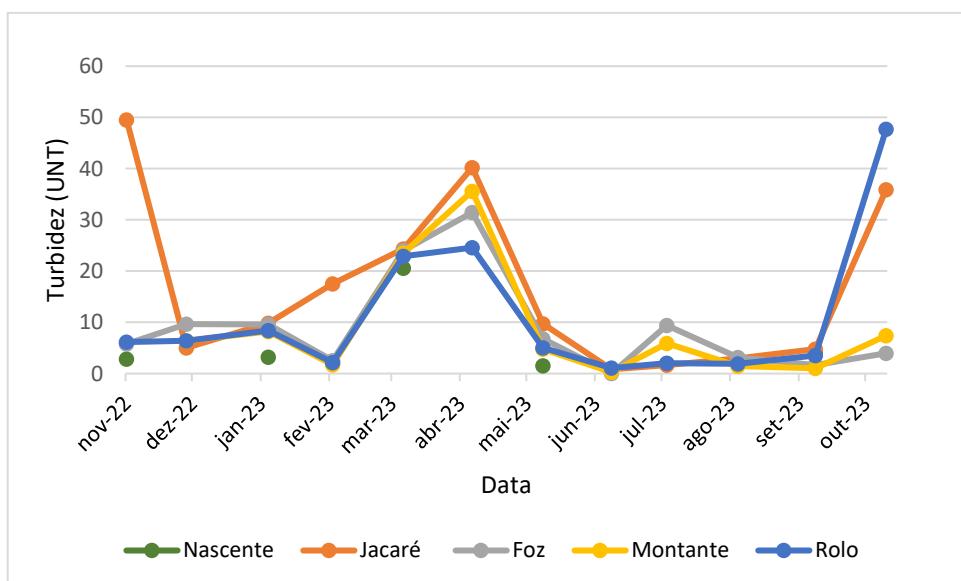
As análises de turbidez, encontravam-se em conformidade com os limites aceitáveis pela legislação. O maior valor de turbidez detectado no tempo chuvoso (novembro), foi no ponto do “Jacaré”, chegando a aproximadamente 50 UNT. Entre os dias de coleta no tempo seco, o mês de março e abril se apresentaram entre os maiores resultados de turbidez em quase todos os pontos, podendo ter relação com chuva em momentos antes da coleta, o que pode proporcionar um maior arraste de sedimentos. O mês de outubro nos pontos Rolo e Jacaré apresentaram valores altos de turbidez, em relação aos demais, possivelmente, devido a um aumento da carga poluidora no horário da coleta. Os menores valores de turbidez registrados foram na nascente, que nos dias secos, se apresentava com coloração transparente, possivelmente devido ser um ambiente com mata ciliar, sem aparente despejos diretos e com as menores vazões registradas (1,5 L/s a 9,17 L/s em dias secos) entre os pontos de monitoramento (**Figura 19**).

Figura 19: Concentrações de turbidez nas amostras de água nos pontos do Córrego de Frizo e Rio do Rolo no período de novembro/2022 a junho de 2023. **Fonte:** Própria autora, 2024.

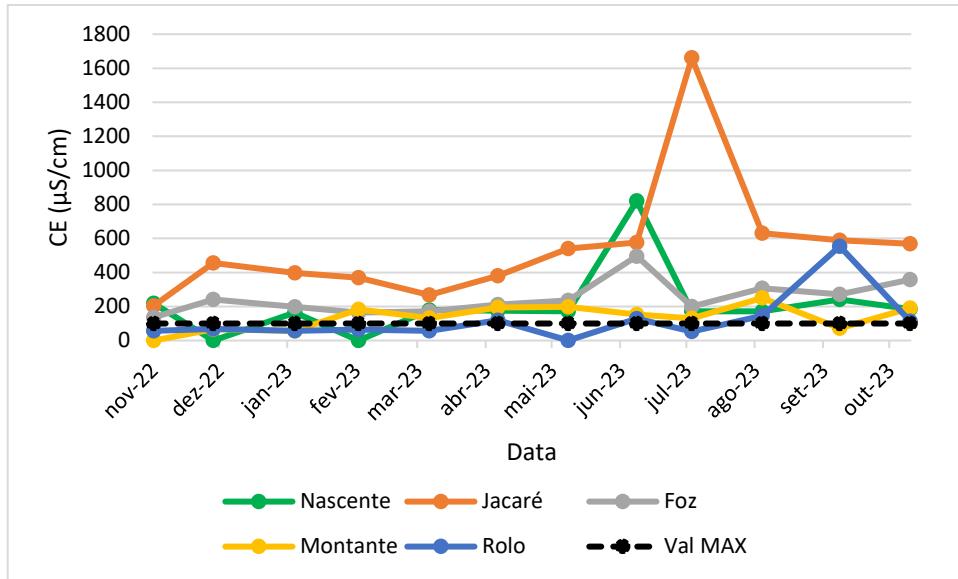
A resolução CEPRAM nº 357 (Brasil, 2005) não estabelece valor máximo permitido para CE, entretanto, em geral, níveis superiores de CE acima de 100 $\mu\text{S}/\text{cm}$ indicam ambientes impactados (CETESB, 2014). Assim pode-se afirmar, que o ponto de monitoramento mais impactado na maior parte do tempo é o ponto do Jacaré (204 $\mu\text{S}/\text{cm}$ a 1661 $\mu\text{S}/\text{cm}$), tendo um pico no mês de julho (1661 $\mu\text{S}/\text{cm}$), porém, os pontos da nascente e da foz em todas as coletas se mostraram também impactados, com valores entre 171 $\mu\text{S}/\text{cm}$ a 820 $\mu\text{S}/\text{cm}$ e 171 $\mu\text{S}/\text{cm}$ a 496 $\mu\text{S}/\text{cm}$ (**Figura 20**). O ponto de monitoramento do Rio do Rolo se mostrou o menos impactado, com 58,33% dos resultados menores que 100 $\mu\text{S}/\text{cm}$, 33,33% dos resultados próximo a 100 $\mu\text{S}/\text{cm}$ e apenas um resultado com CE acima de 200 $\mu\text{S}/\text{cm}$. Esse fato se deu, possivelmente, devido as diluições que ocorreram entre os afluentes do Ponto “Rolo”, com altas vazões, como é o caso do ponto da montante (vazões chegaram a 2.799,44 L/s), além da própria capacidade de autodepuração do Rio.

Figura 20: Concentrações de (CE) nas amostras de água nos pontos do Córrego de Frizo e Rio do Rolo no período de novembro/2022 a junho de 2023. **Fonte:** Própria autora, 2024.

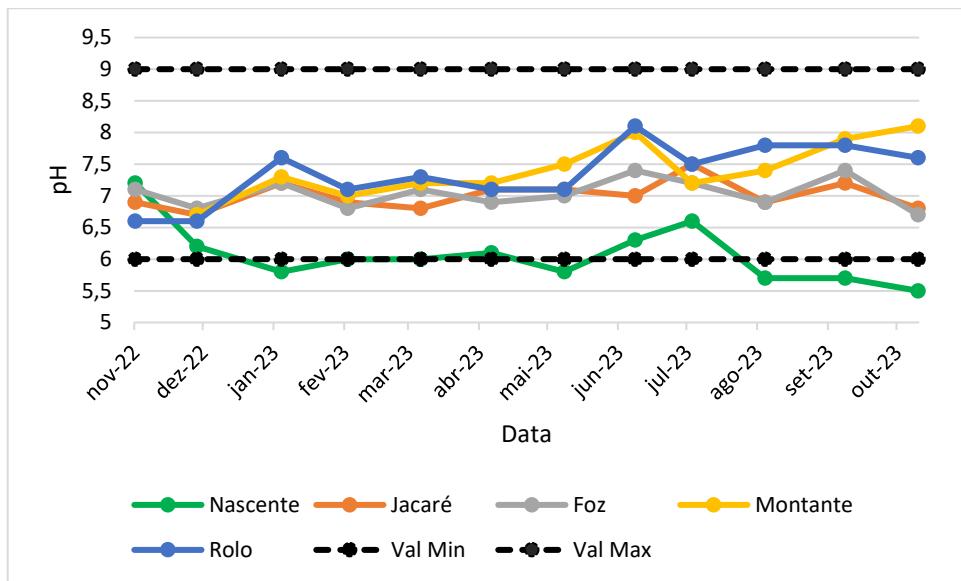
verificou-se uma tendência do ponto da nascente ser mais ácido que os demais (jacaré, foz, montante e rolo), exceto pelo mês de novembro, único mês em dia de coleta com chuva e de maior vazão (31,55 L/s). Esse resultado, possivelmente ocorreu devido a decomposição de matéria orgânica em corpo hídrico de baixas vazões de dias secos, fato observado por outros autores, como no estudo de Fia *et al.* (2015).

Figura 21: Concentrações de pH nas amostras de água nos pontos do Córrego de Frizo e Rio do Rolo no período de novembro/2022 a junho de 2023. **Fonte:** Própria autora, 2024.

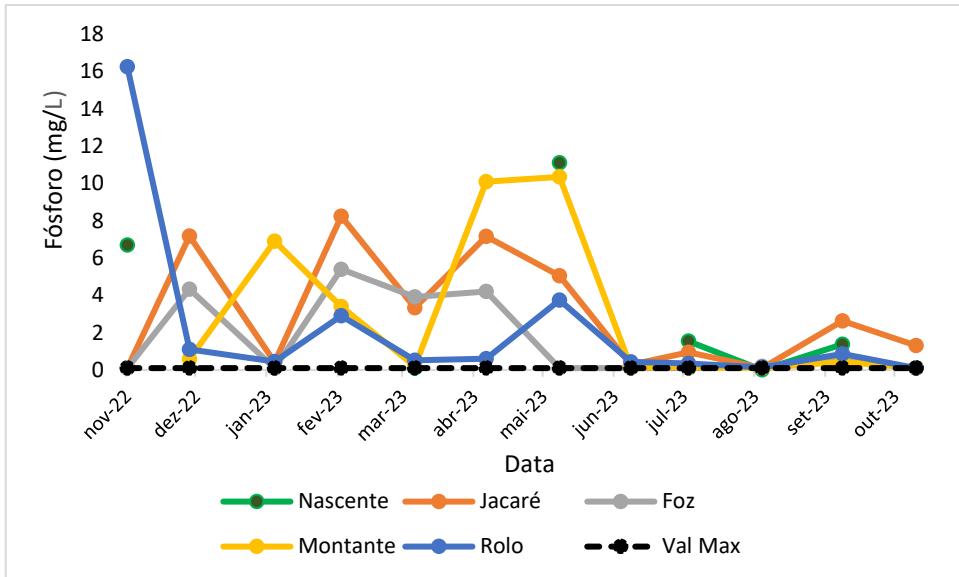
Na **Figura 22** é possível observar que na maior parte do período avaliado, todos os pontos de monitoramento, em algum momento, apresentaram valores de fósforo total superiores a 0,1 mg/L, que é o máximo permitido para rios de classe 2. Estes valores, possivelmente, são provenientes de despejos de esgoto e de escoamento superficial das áreas agrícolas. O município não possui um serviço de coleta e tratamento de esgoto eficiente e existe atividade agrícola tanto em cotas superiores a nascente urbana, como na zona de transição de crescimento da cidade e a montante do ponto do Rolo.

Figura 22: Concentrações de Fósforo nas amostras de água nos pontos do Córrego de Frizo e Rio do Rolo no período de novembro/2022 a junho de 2023. **Fonte:** Própria autora, 2024.

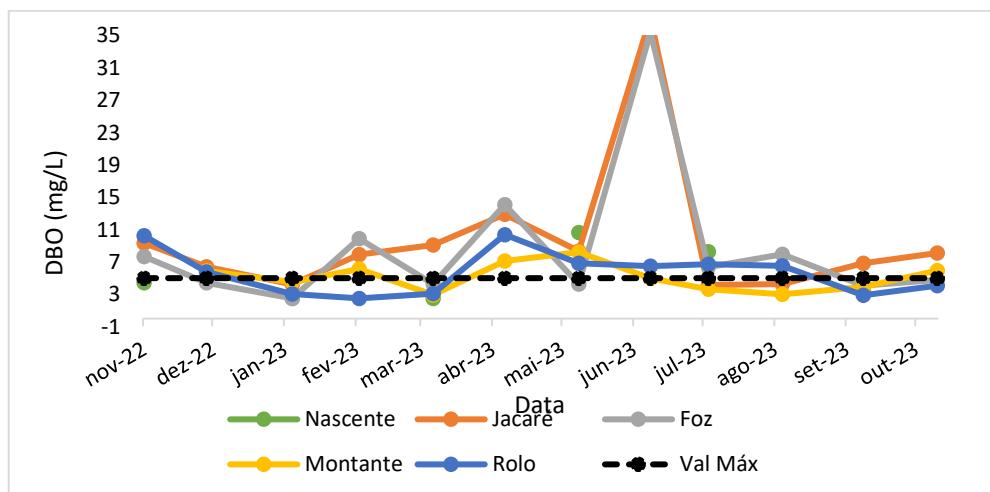
O ponto da “Montante”, apresentou em cinco coletas, resultado em desacordo com normativa e seis resultados com valores menores ou iguais a 5 mg/L (**Figura 23**), possivelmente, apesar de ser um ponto que abarca considerável mata ciliar em volta, a mesma pode ter recebido esgoto de algumas residências próximas ou a corrente de retorno de fluxo de água do deságue do ponto da Foz, devido à proximidade.

Figura 23: Concentrações de DBO nas amostras de água nos pontos do Córrego de Frizo e Rio do Rolo no período de novembro/2022 a junho de 2023. **Fonte:** Própria autora, 2024.

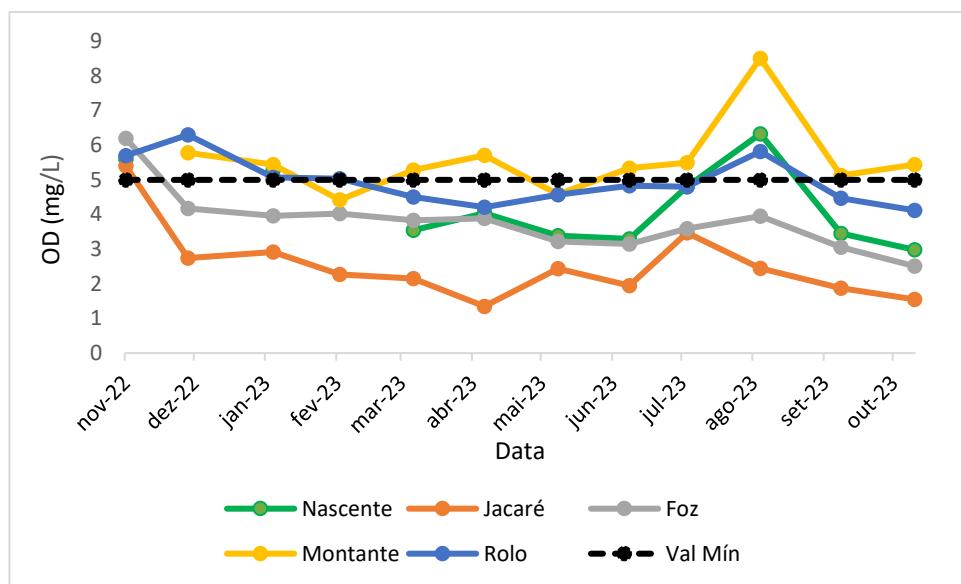
de classe 2 (superior a 5 mg/L), possivelmente, devido a diluição da água de chuva e a maior aeração pelo aumento da sua velocidade. Entre os dias secos, o OD variou entre 1,35 mg/L a 3,47 mg/L, valores de OD que dificultam a vida de peixes nesse ecossistema a depender do grau de exigência de cada indivíduo **Figura 24**.

Figura 24: Concentrações de OD nas amostras de água nos pontos do Córrego de Frizo e Rio do Rolo no período de novembro/2022 a junho de 2023. **Fonte:** Própria autora, 2024.

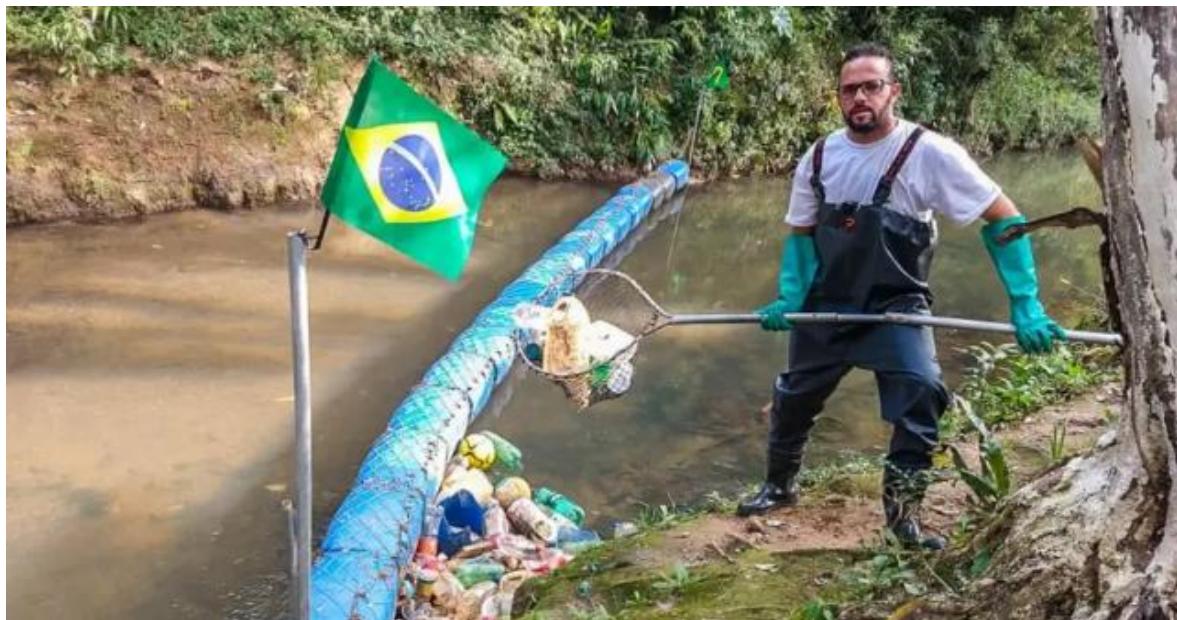
Figura 25: Técnica de limpeza de Corpo Hídrico. **Fonte:** Lemos, 2019.

Entre algumas das técnicas simples e de baixo custo que podem ser utilizadas na limpeza de um corpo hídrico, são sugeridas: Instalação de Ecobarreira em pontos estratégicos do Córrego de Frizo (trechos “nascente” “jacaré”) e Rio do Rolo, dificultando, que resíduos sólidos flutuantes de zona urbana sejam transportados para locais mais escondidos de difícil acesso de limpeza ou até mesmo para o Rio Piau e outros municípios. A técnica supracitada consiste em utilizar galões e uma rede de proteção forte fixadas a estacas de ferro de forma diagonal para facilitar a remoção dos resíduos. Esse sistema sobe à medida que o nível da água evolui e em casos de aumento considerável do corpo hídrico, ele se solta para que não arrebente (**Figura 25**) (Lemos, 2019).

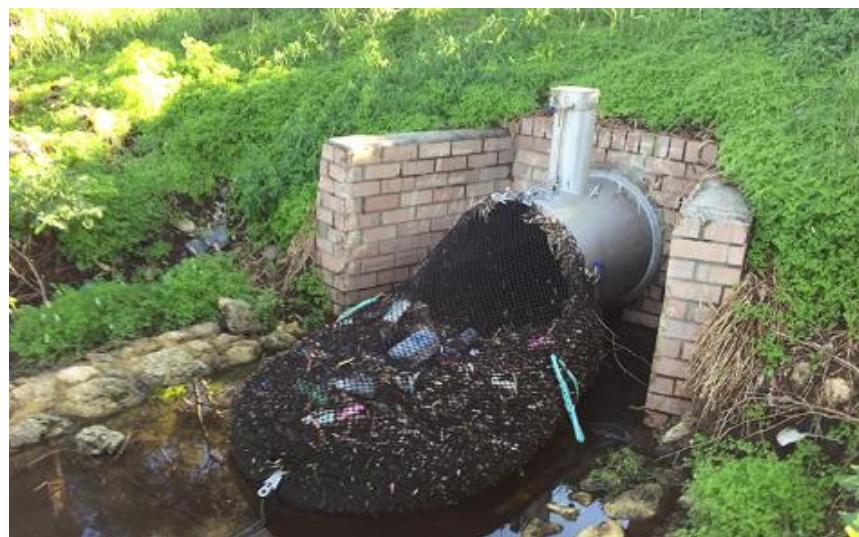
Figura 26: Dispositivo utilizado na cidade de Kwinana – Austrália. **Fonte:** City of kwinana, 2019.

Outra técnica simples de retenção de resíduos é instalar uma rede na foz da rede de drenagem pluvial (**Figura 26**) (City of Kwinana, 2019), objetivando a redução da poluição dos corpos hídricos por resíduos sólidos.
