MESTRADO PROFISSIONAL EM CIÊNCIAS AMBIENTAIS

AVALIAÇÃO MORFOMÉTRICA E QUANTITATIVA DE
ÁGUAS SUPERFICIAIS DA BACIA HIDROGRÁFICA
DO RIO ITAPICURU, VISANDO PREVISÕES DE
INUNDAÇÃO EM CONDE NO ESTADO DA BAHIA,
BRASIL

Trabalho de Conclusão de Curso apresentado ao Instituto Federal de Educação, Ciência e Tecnologia Baiano – Campus Serrinha, como parte das exigências do Curso de Mestrado Profissional em Ciências Ambientais, para obtenção do título de mestre.

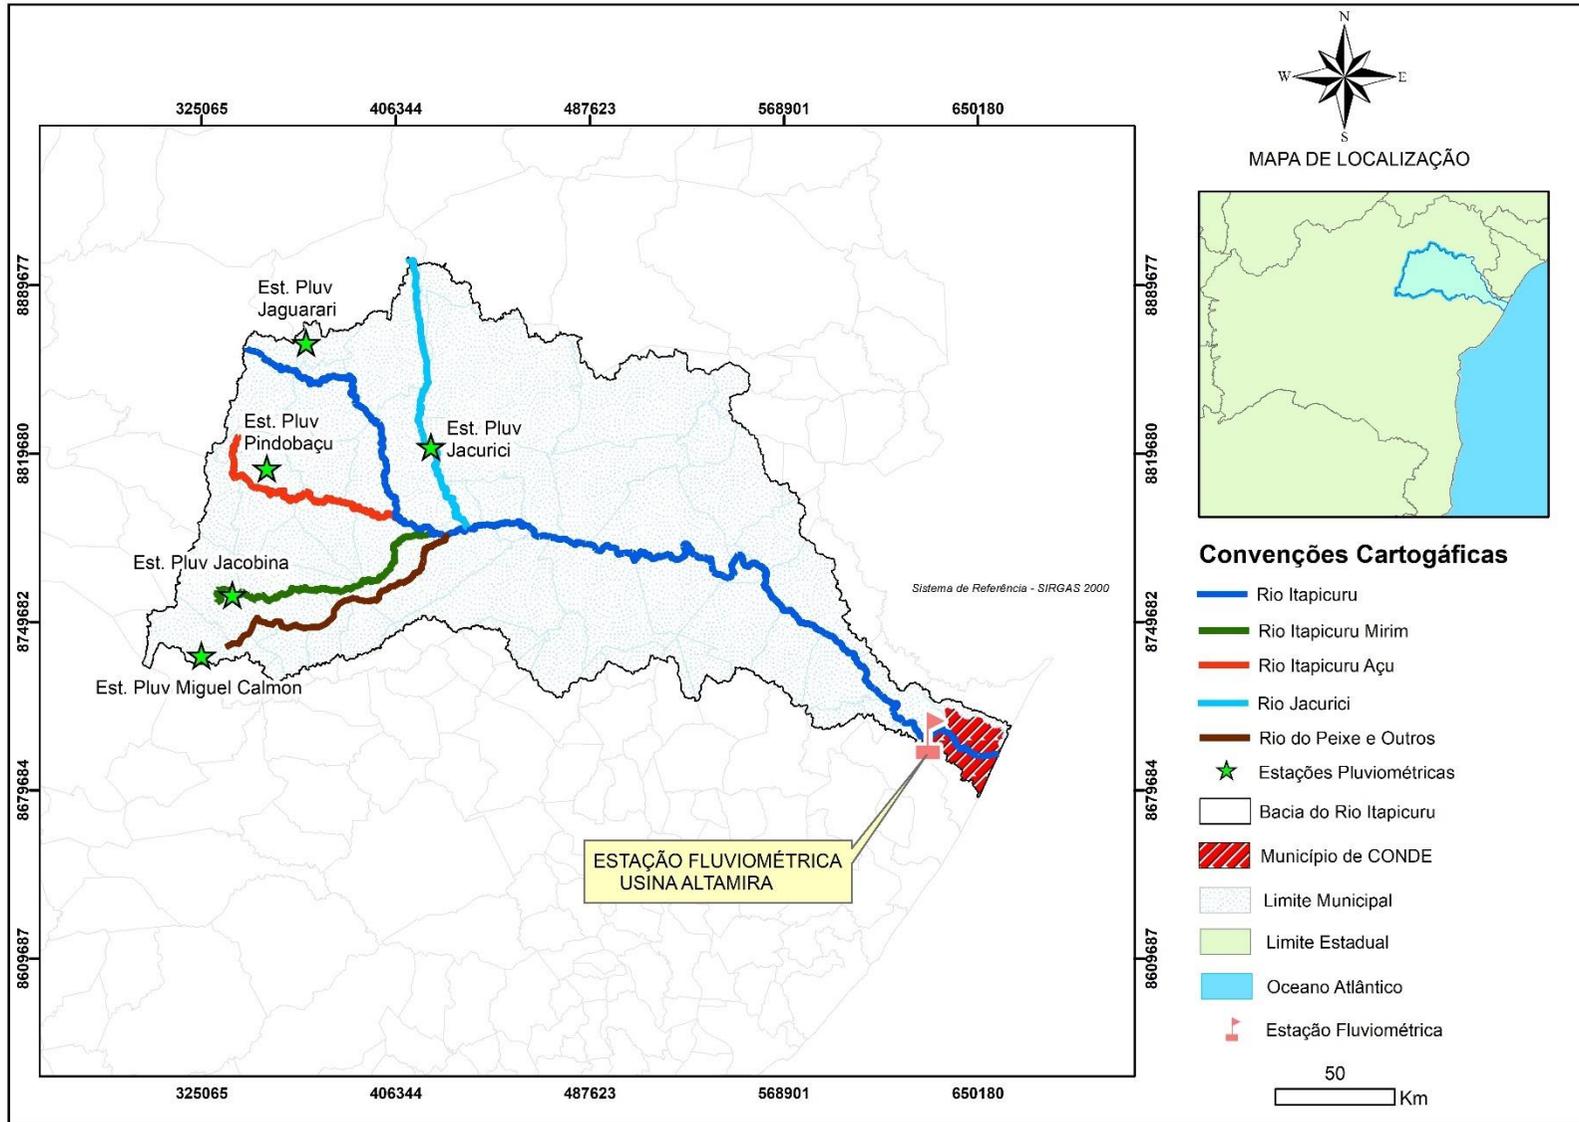
Figura 3 - Mapa da Bacia Hidrográfica do rio Itapicuru e parâmetros utilizados.

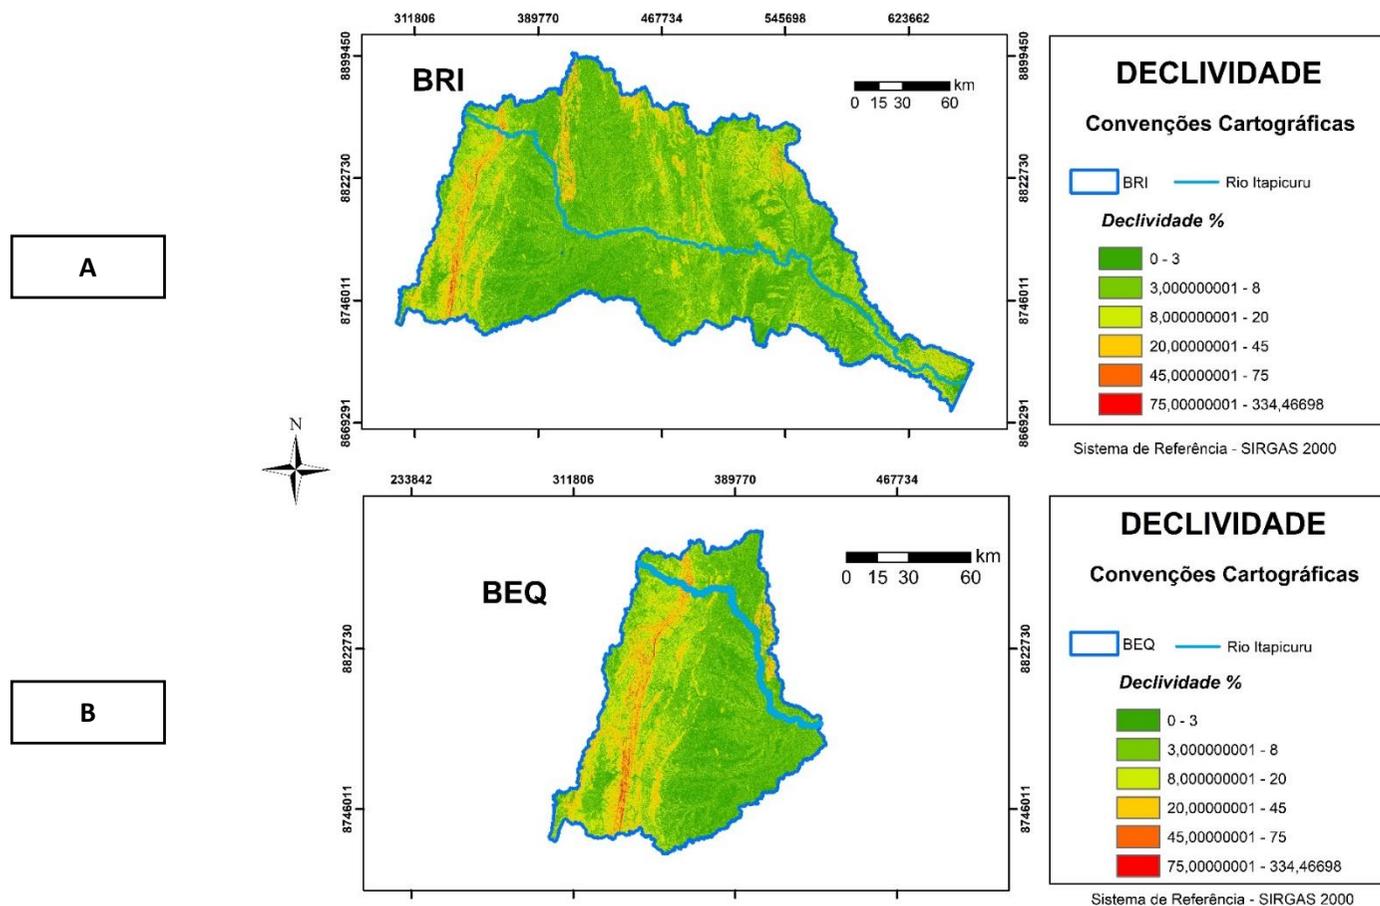
Figura 13 - Mapa de declividade para BRI e BEQ

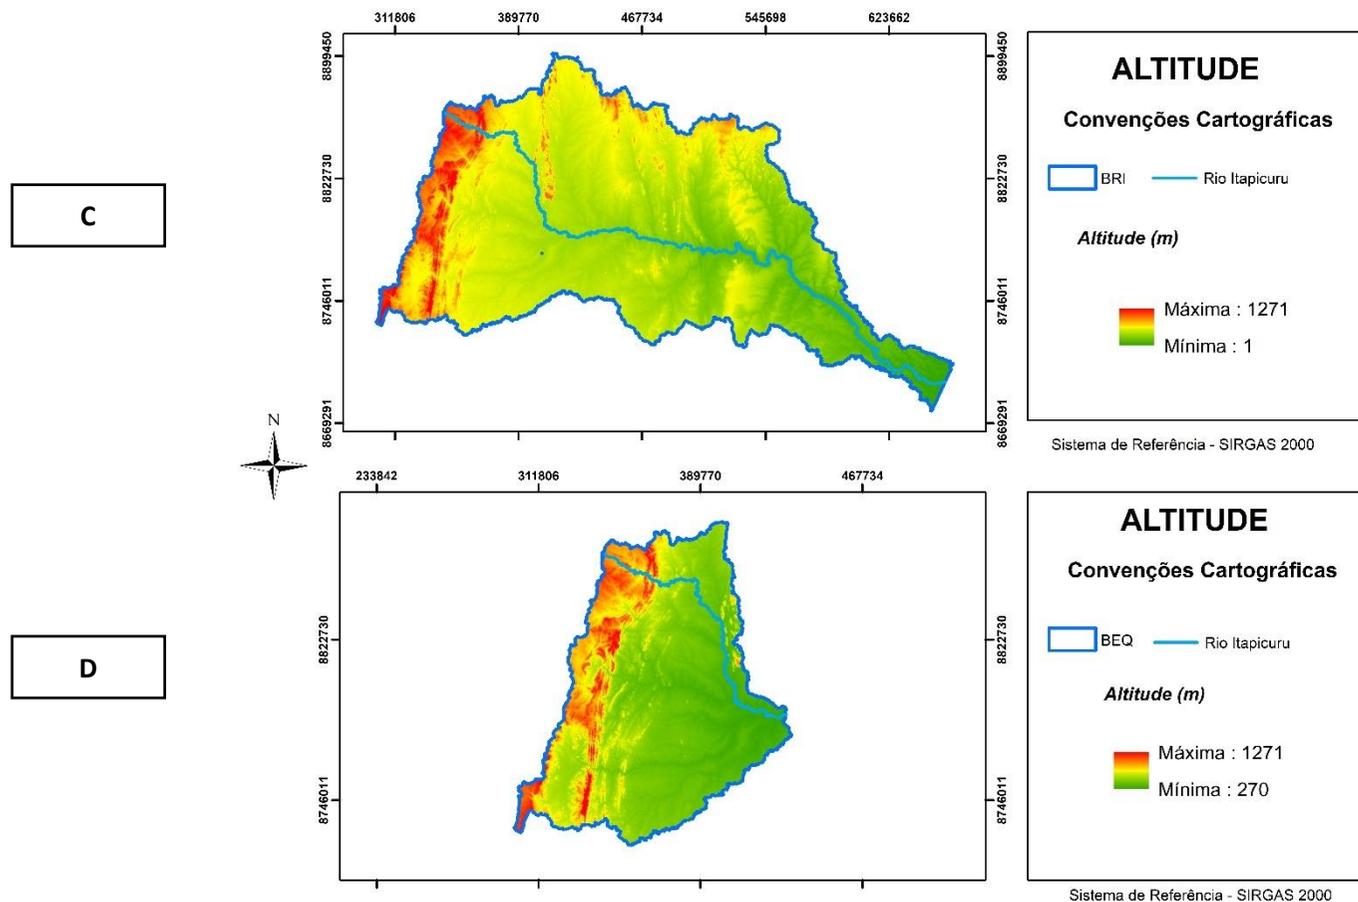
Figura 14 - Mapa de altitude para BRI e BEQ

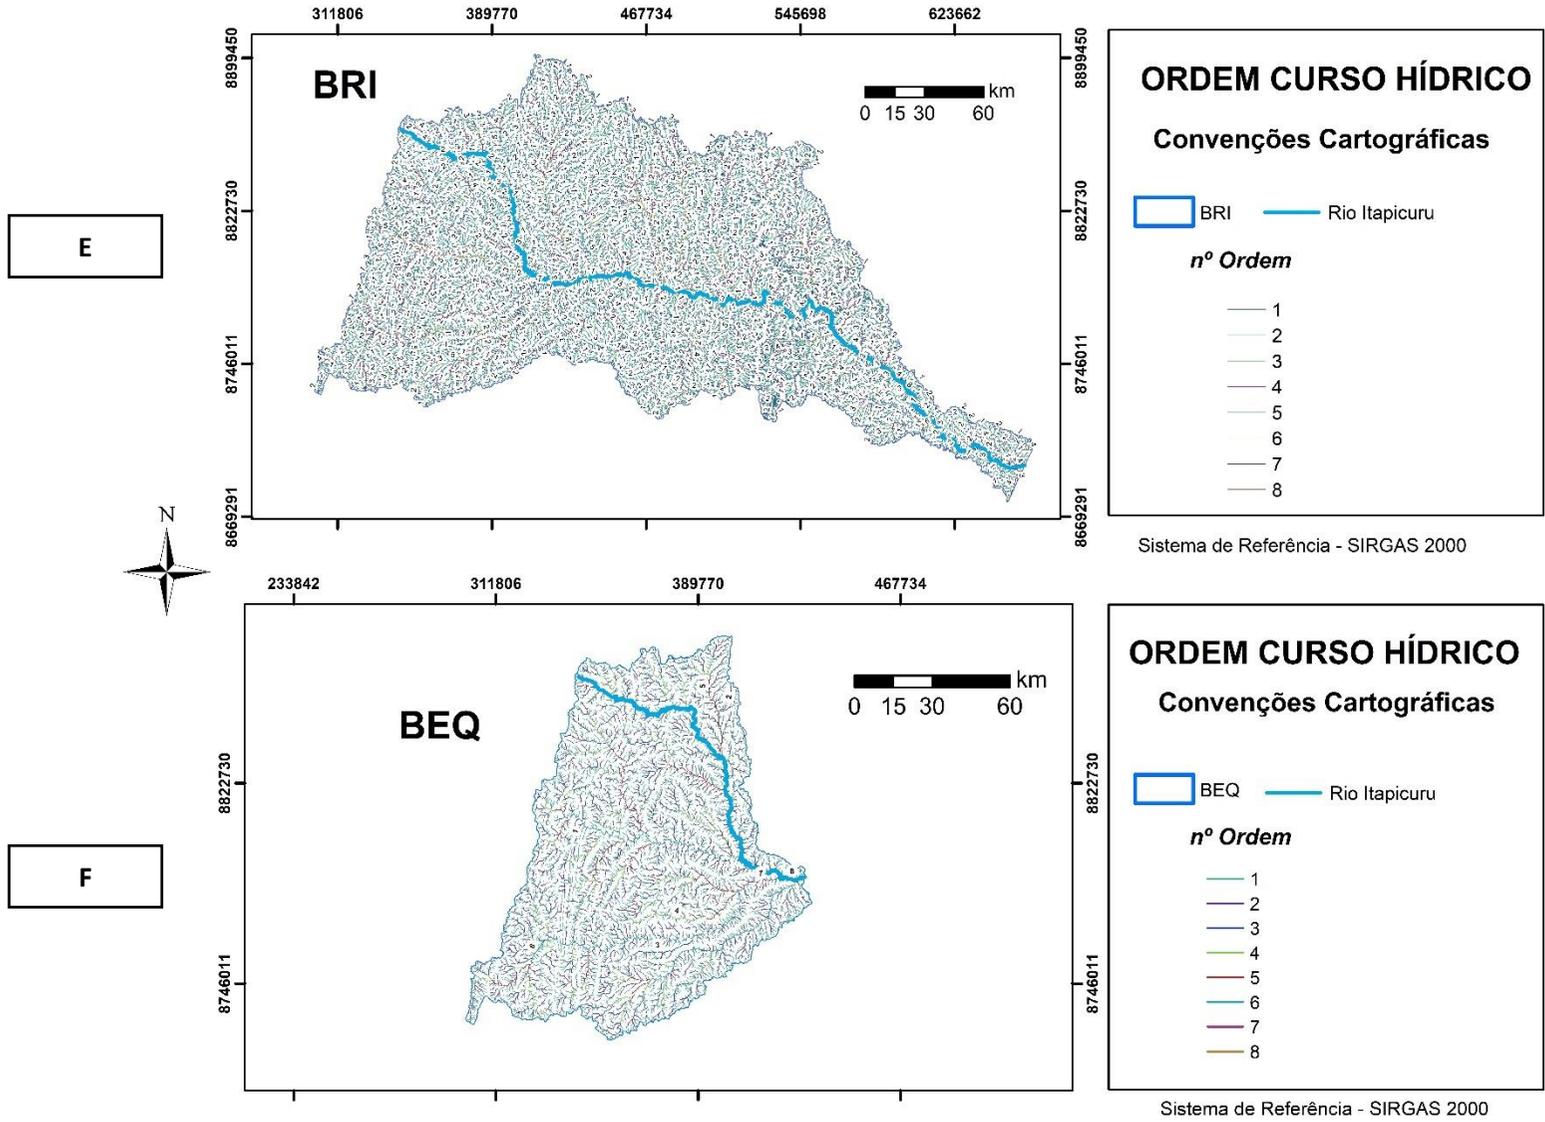
Figura 15 - Mapa de Codificação dos cursos d'água para BRI e BEQ.

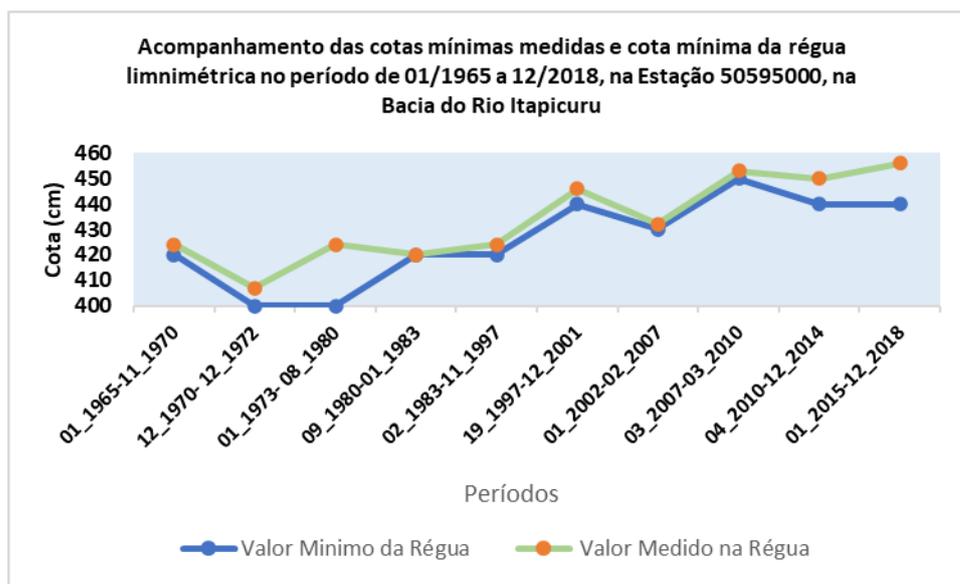
Gráfico 1- Acompanhamento das cotas mínimas e medidas na Estação 59505000, no período de 1965 a 2018, no Rio Itapicuru.

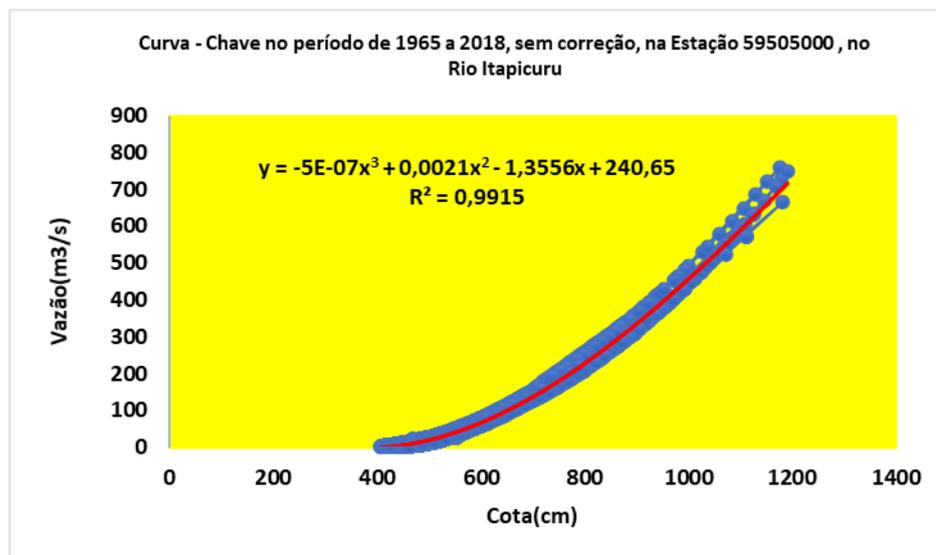
Gráfico 2- Curva - Chave no período de 1965 a 2018, sem correção.

A análise da curva sugere que a bacia, no período integral, apresenta dois comportamentos distintos em relação à vazão. Quando esse fato é associado à curva de descarga e ao tratamento de dados, possibilita sugerir que houve erosão no canal e ainda assim houve a diminuição nos valores de vazão, corroborando com os dados da curva de descarga apresentando diminuição na sua cota mínima.

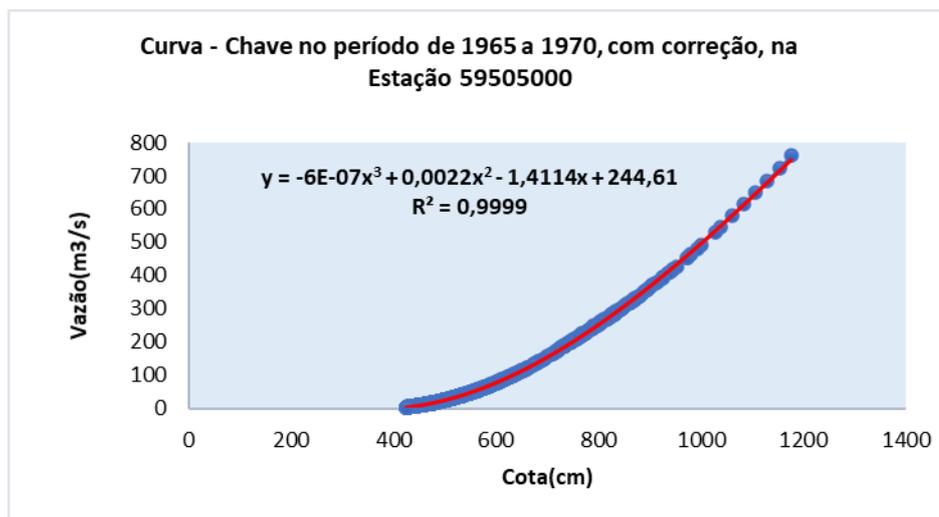
Gráfico 5 - Curva - Chave no período de 1965 a 1970, com correção.

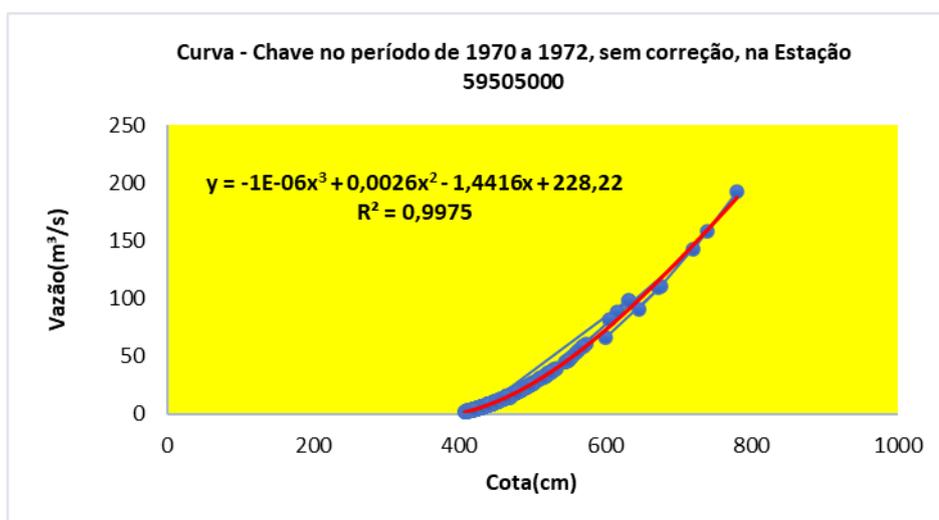
Gráfico 6- Curva - Chave no período de 1970 a 1972, sem correção.

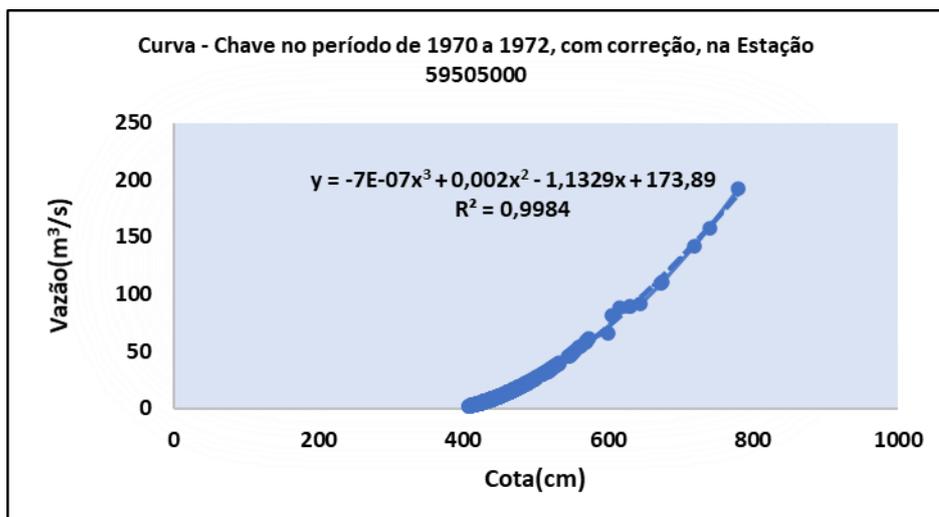
Gráfico 7- Curva - Chave no período de 1965 a 1972, com correção.

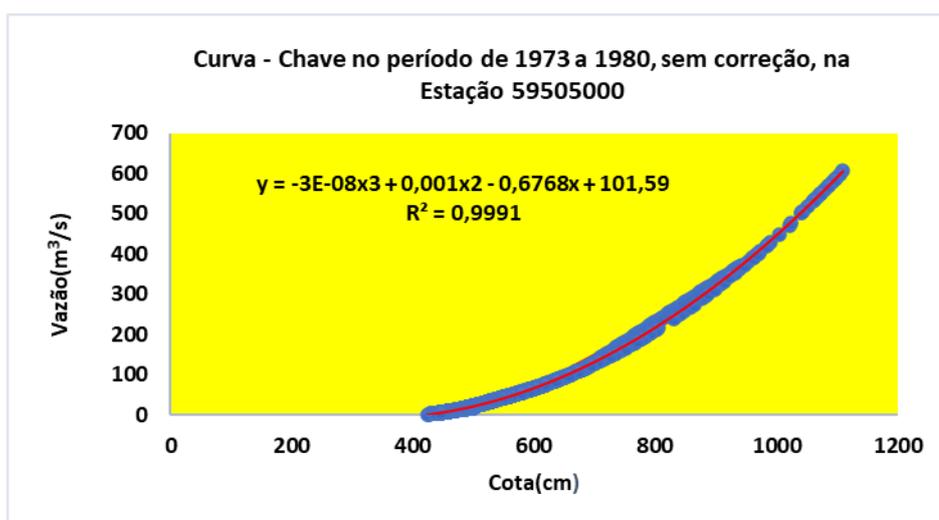
Gráfico 8- Curva - Chave no período de 1973 a 1980, sem correção.

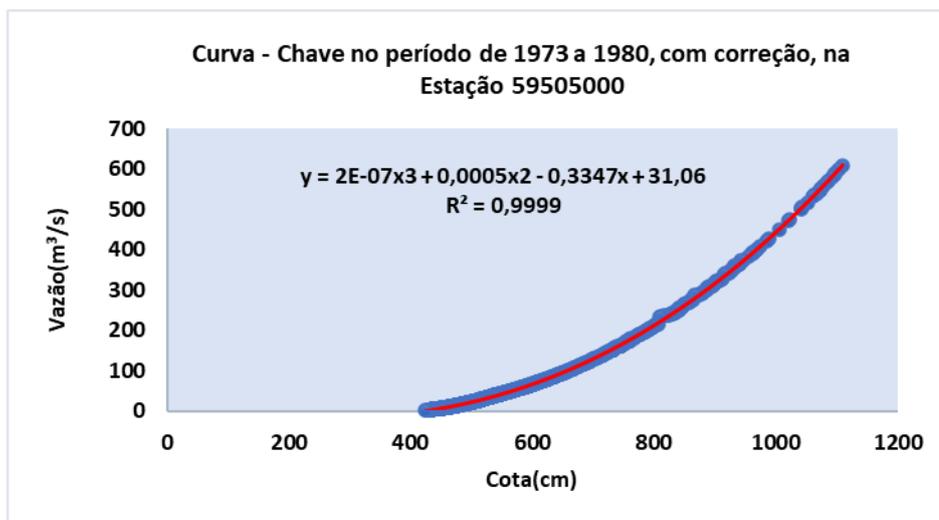
Gráfico 9 - Curva - Chave no período de 1973 a 1980, com correção.

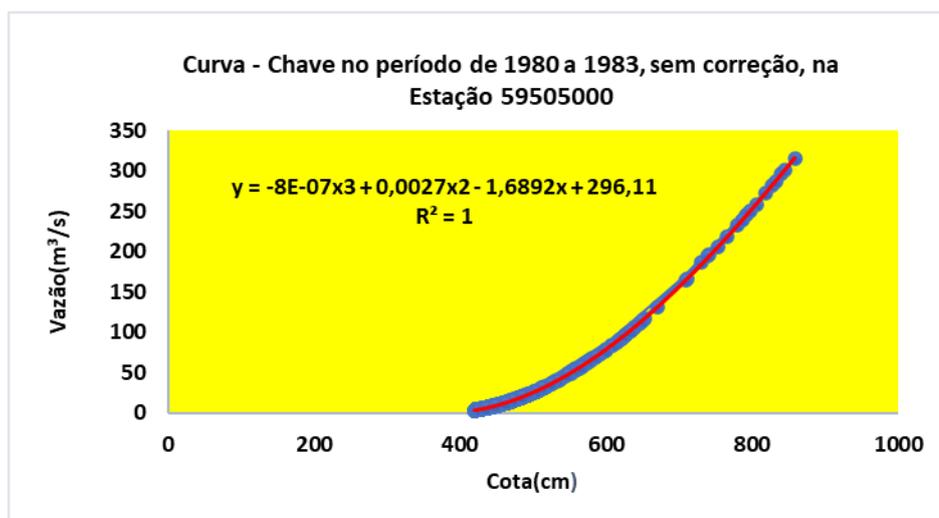
Gráfico 10- Curva - Chave no período de 1980 a 1983, sem correção.

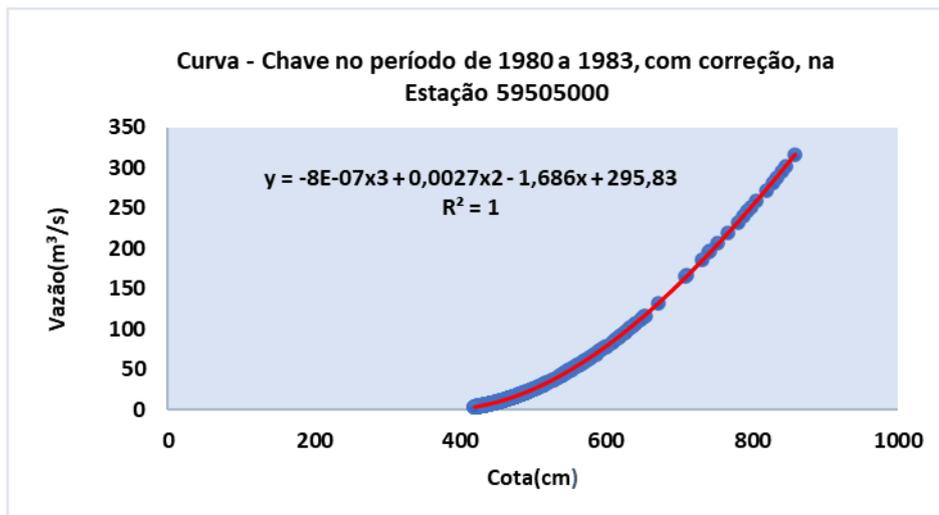
Gráfico 11- Curva - Chave no período de 1980 a 1983, com correção.

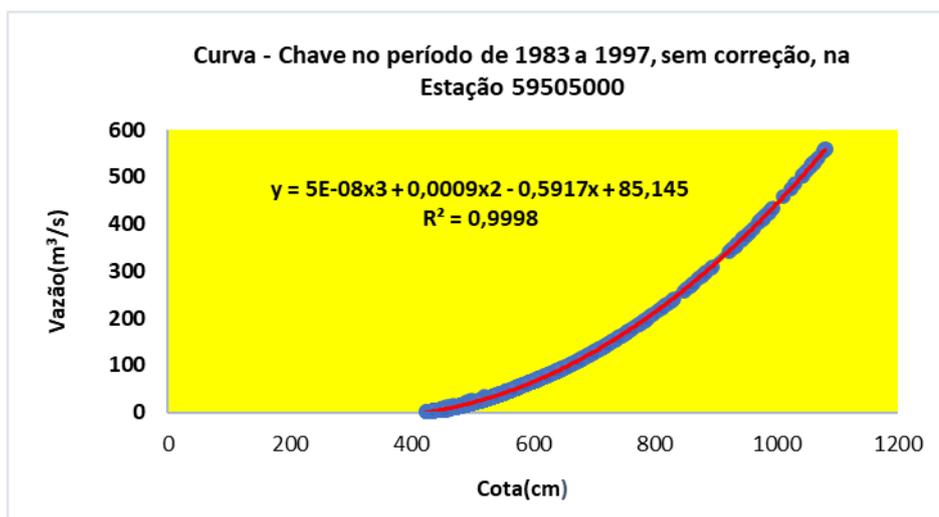
Gráfico 12- Curva - Chave no período de 1983 a 1997, sem correção.

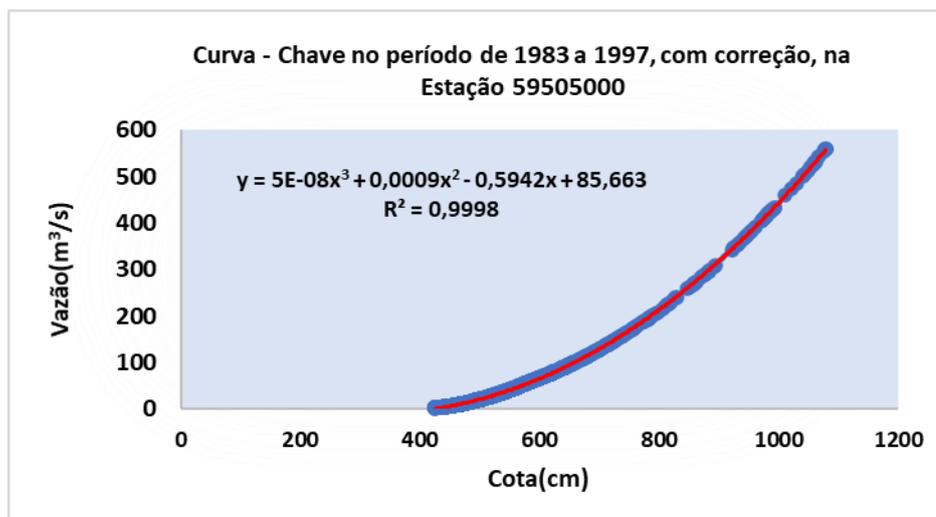
Gráfico 13 - Curva - Chave no período de 1983 a 1997, com correção.

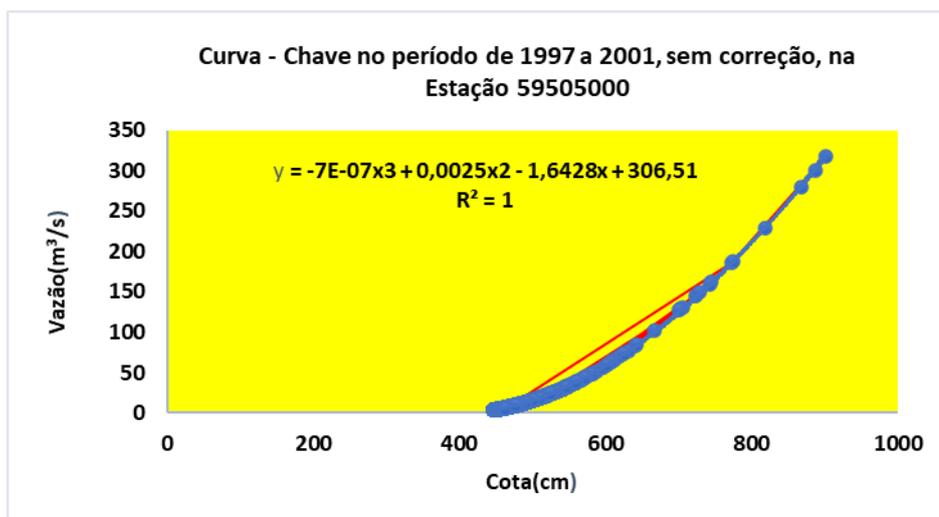
Gráfico 14- Curva - Chave no período de 1997 a 2001, sem correção.

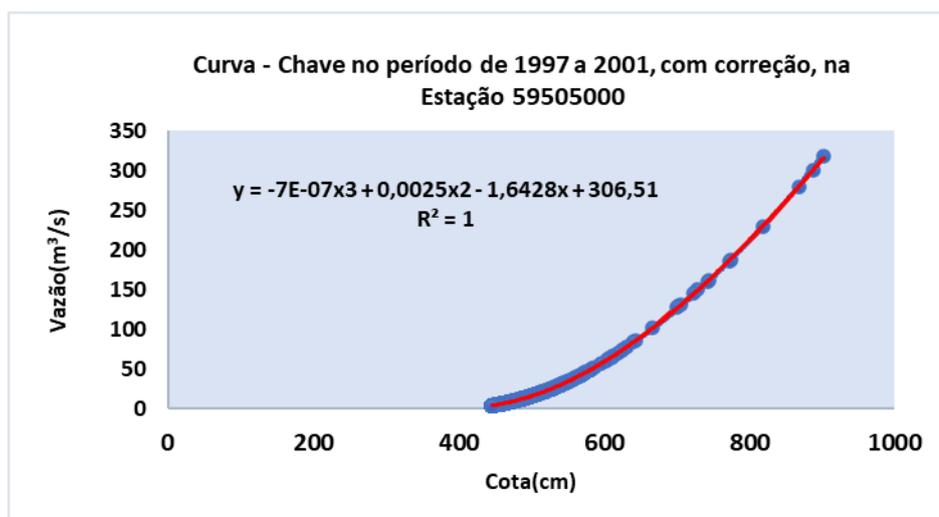
Gráfico 15- Curva - Chave no período de 1997 a 2001, com correção.

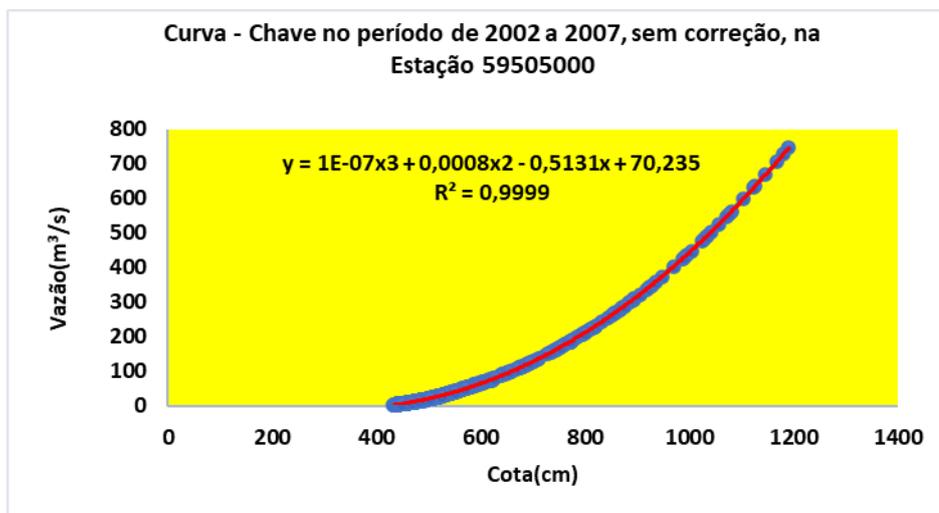
Gráfico 16- Curva - Chave no período de 2002 a 2007, sem correção.

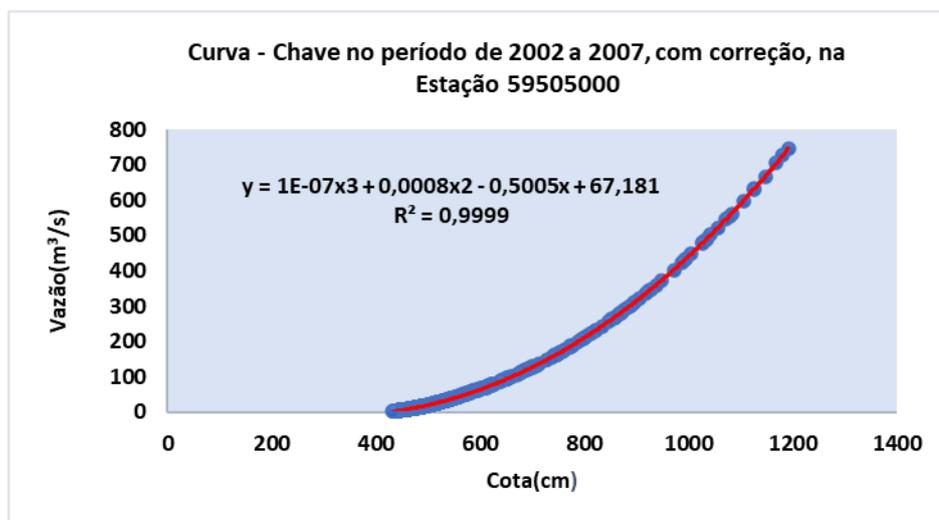
Gráfico 17- Curva - Chave no período de 2002 a 2007, com correção.

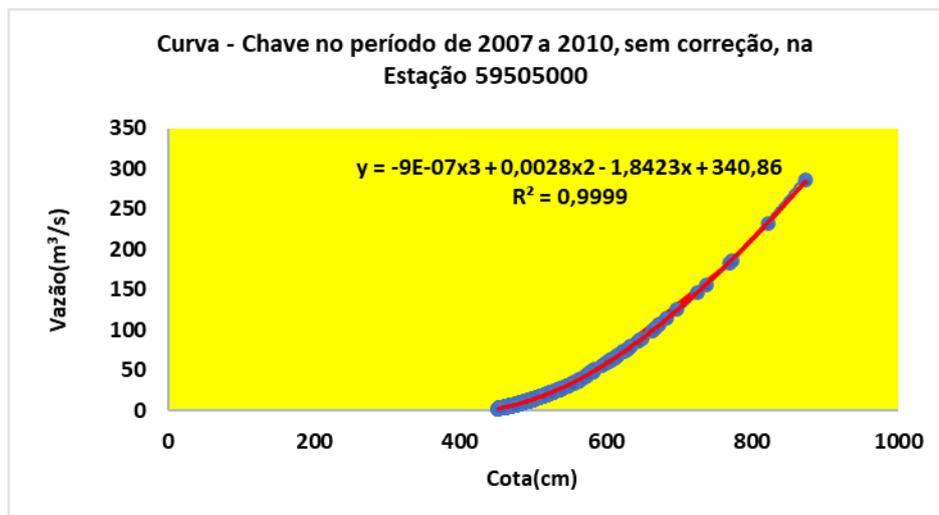
Gráfico 18 - Curva - Chave no período de 2007 a 2010, sem correção.

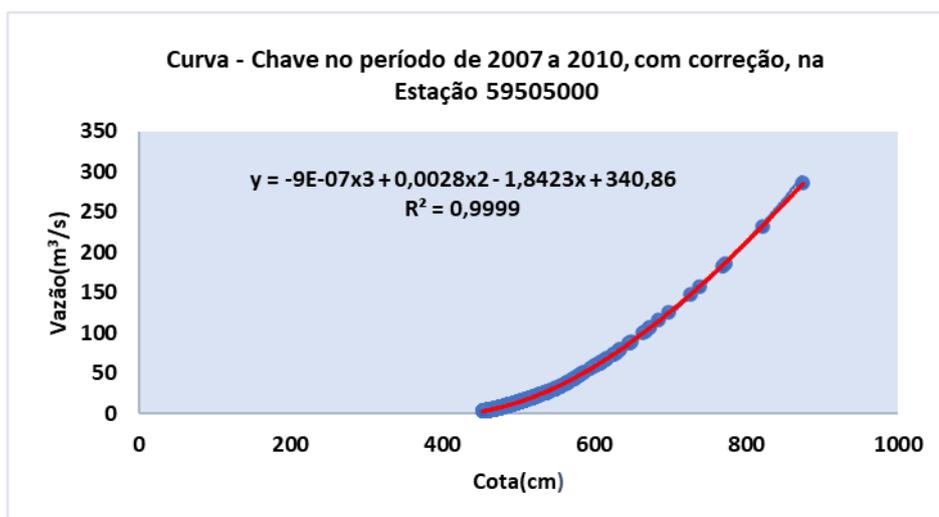
Gráfico 19 - Curva - Chave no período de 2007 a 2010, com correção.

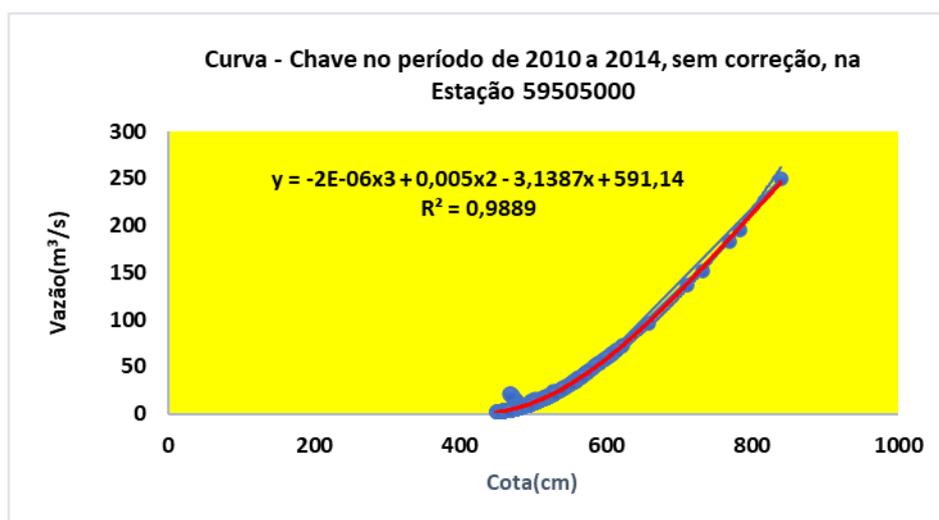
Gráfico 20 - Curva - Chave no período de 2010 a 2014, sem correção.

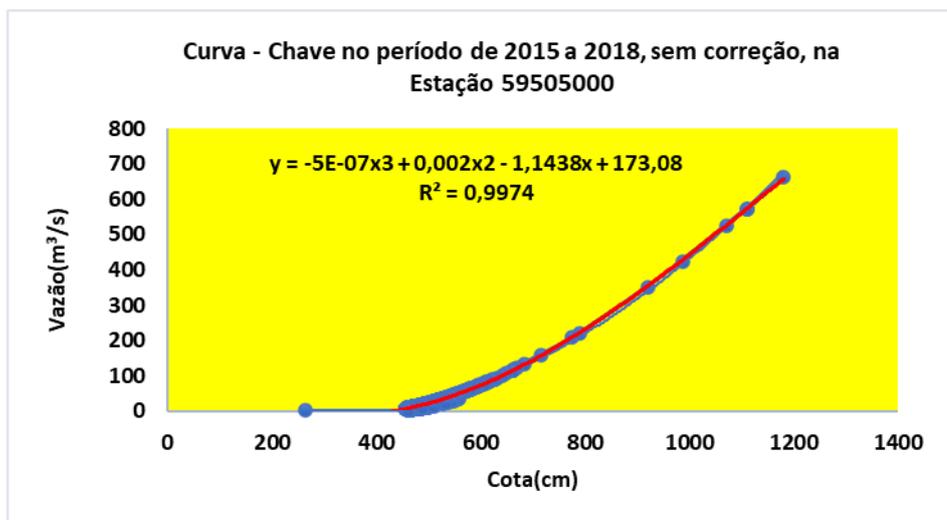
Gráfico 22- Curva - Chave no período de 2015 a 2018, sem correção.

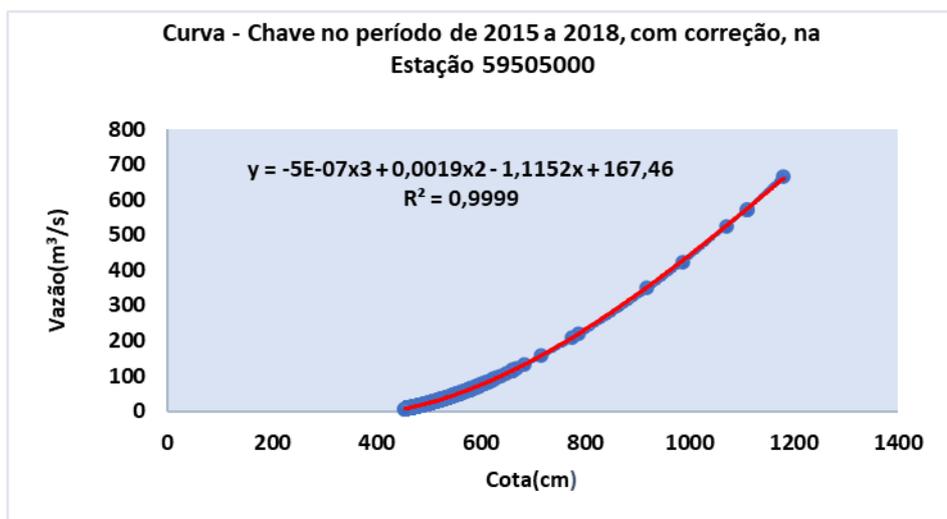
Gráfico 23- Curva - Chave no período de 2015 a 2018, com correção.

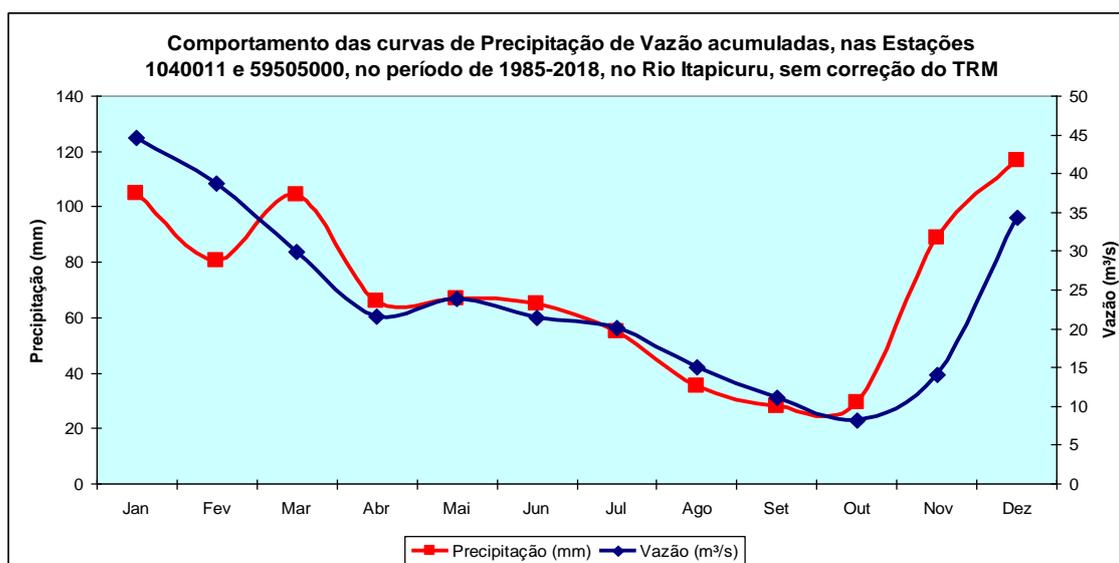
Gráfico 24 - Comportamento das curvas de Precipitação e Vazão, nas Estações 1040011 e 5905000, no período de 1986-2005, no Rio Itapicuru, sem correção do TRM.

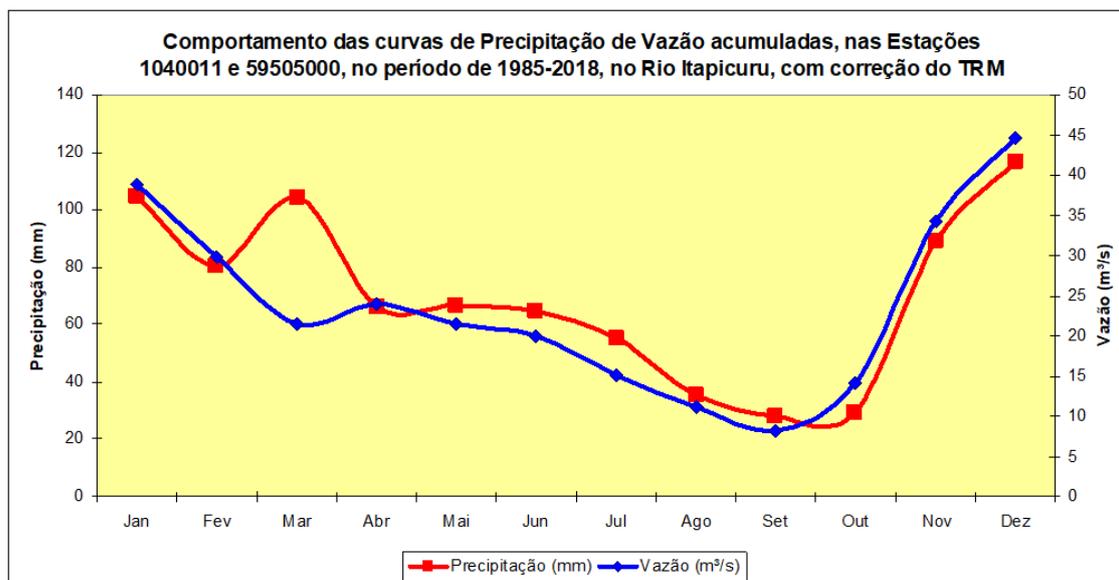
Gráfico 25- Comportamento das curvas de Precipitação e vazão, nas Estações 1040011 e 5905000, com correção do TRM.

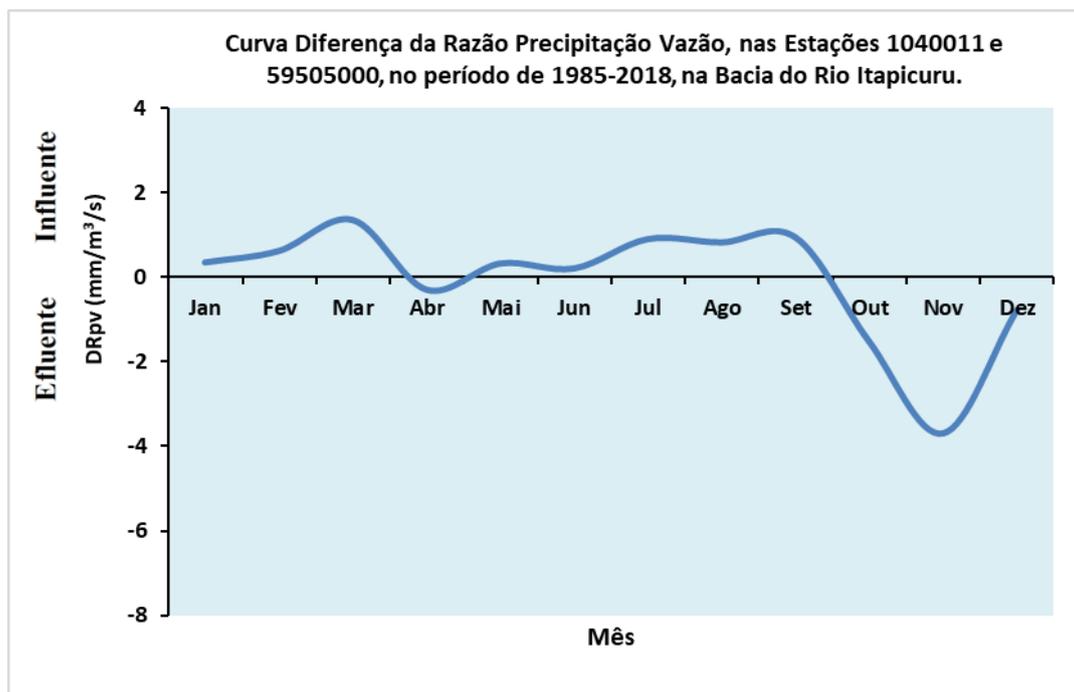
No Quadro 27, a partir dos dados tratados de Rpv, foi gerado os dados do DRpv que é a diferença da Razão precipitação vazão, e esboçado no Gráfico 27, onde é possível observar que nos meses de abril, outubro, novembro e dezembro, o rio é efluente, pois seus valores apresentam-se abaixo de 0 (zero), ou seja, neste período o aquífero está carregado e passa a contribuir na formação da vazão; e aos demais meses o rio é influente, com valores acima do marco 0 (zero), sendo assim período que o rio que infiltra água no aquífero, que por sua vez, encontra-se vazio.

Gráfico 27- Curva Diferença Razão Precipitação Vazão, das estações 1040011 e 59505000.

- O DRpv aponta que nos meses de abril, outubro, novembro e dezembro, o rio é efluente, ou seja, neste período o aquífero está carregado e passa a contribuir na formação da vazão; e aos demais meses o rio é influente, com valores acima do sendo assim período que o rio que infiltra água no aquífero, que por sua vez, encontra-se vazio.

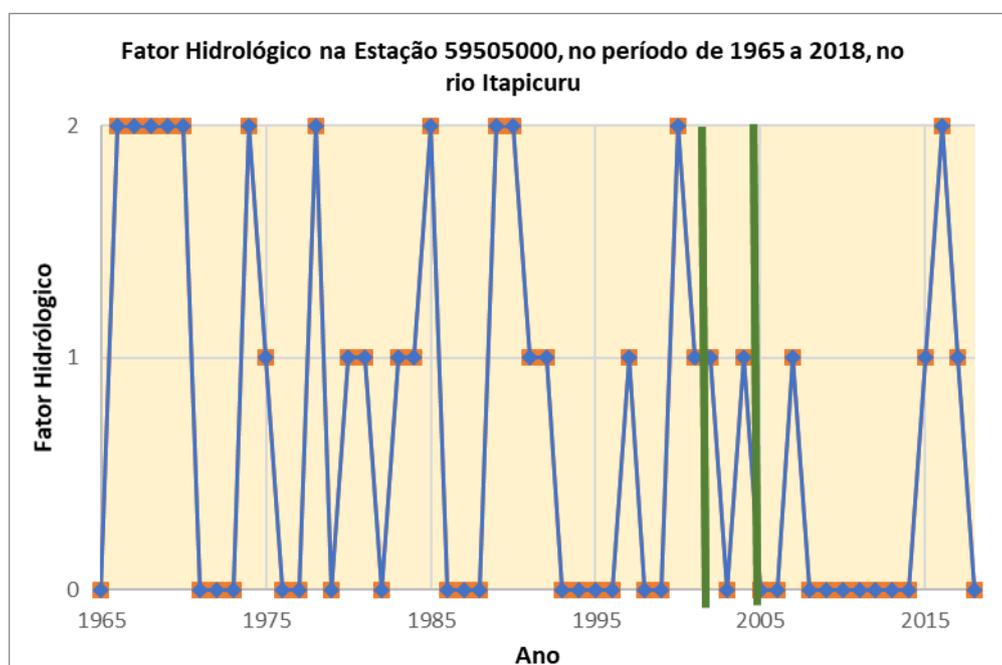
Gráfico 28- Fator Hidrológico no período de 1965 a 2018, na Bacia Hidrográfica do Rio Itapicuru

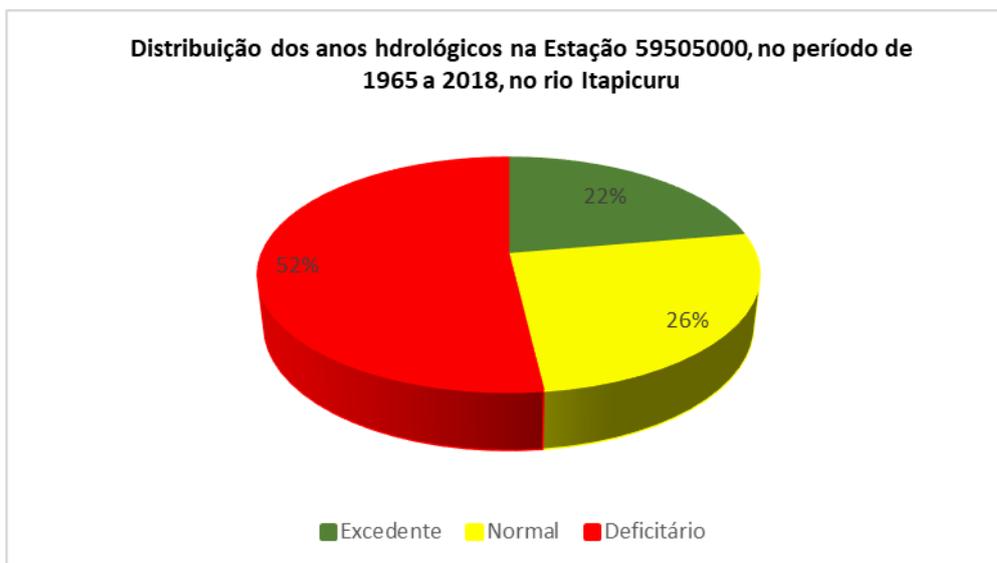
Gráfico 29- Proporção dos anos deficitário, normais e excedentes hídricos no período de 1965 a 2018, na Estação 59505000, Rio Itapicuru.

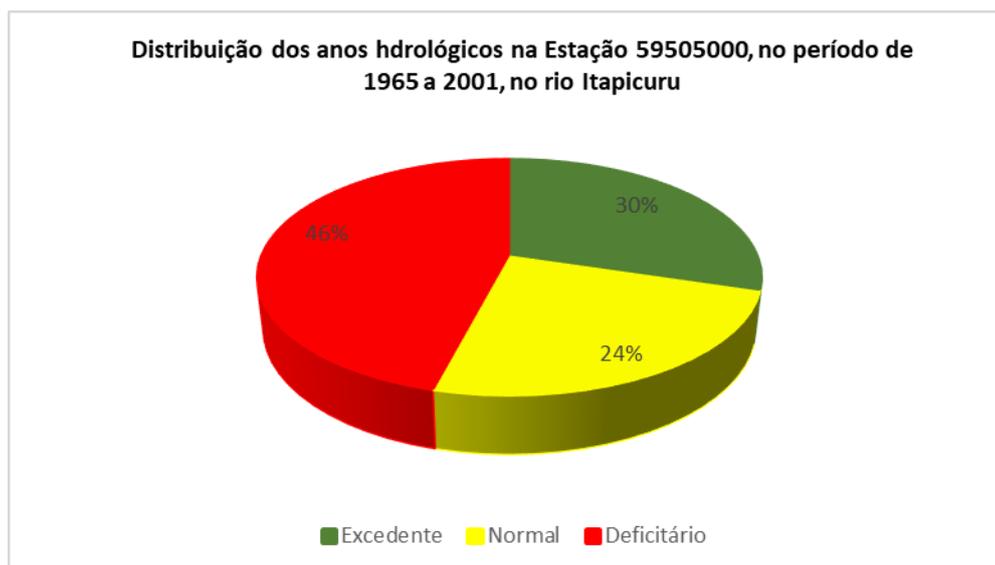
Gráfico 30- Proporção dos anos deficitário, normais e excedentes hídricos no período de 1965 a 2001, na Estação 59505000, Rio Itapicuru.

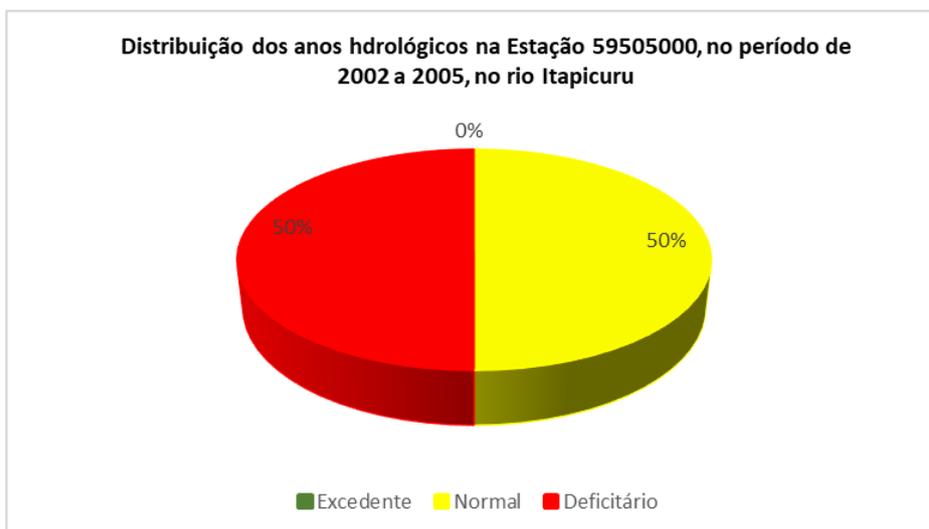
Gráfico 31- Proporção dos anos deficitário, normais e excedentes hídricos no período de 2002 a 2005, na Estação 59505000, Rio Itapicuru.

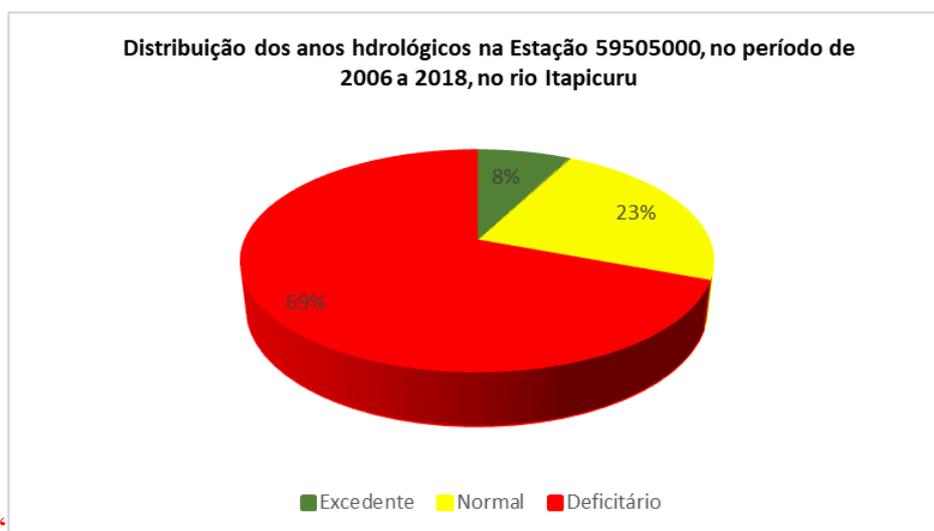
Gráfico 32- Proporção dos anos deficitário, normais e excedentes hídricos no período de 2006 a 2018, na Estação 59505000, Rio Itapicuru.

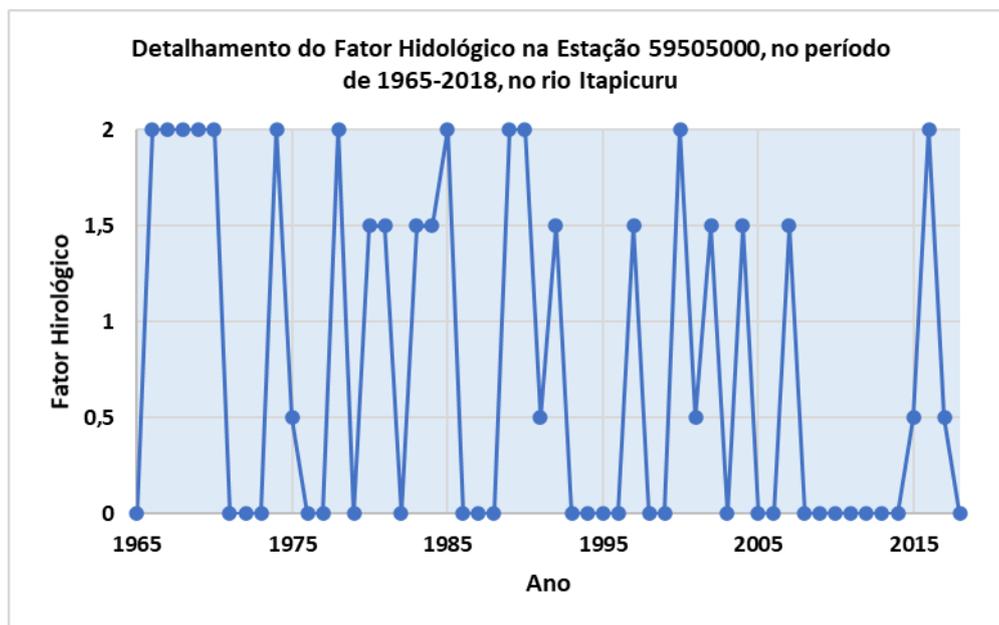
Gráfico 33- Detalhamento do Fator Hidrológico no período de 1965 a 2018, na Bacia Hidrográfica do Rio Itapicuru.

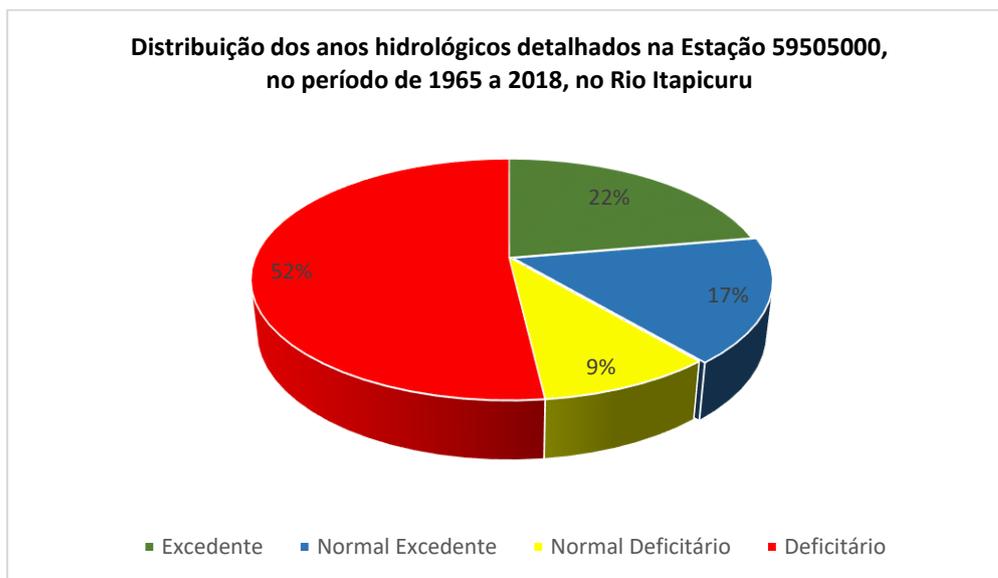
Gráfico 34- Proporção dos anos, normais com tendência a excedentes hídricos ou déficit hídrico, no período de 1965 a 2018, na Bacia Hidrográfica do Rio Itapicuru
