MESTRADO PROFISSIONAL EM CIÊNCIAS AMBIENTAIS

AVALIAÇÃO MORFOMÉTRICA E QUANTITATIVA DE
ÁGUAS SUPERFICIAIS DA BACIA HIDROGRÁFICA
DO RIO ITAPICURU, VISANDO PREVISÕES DE
INUNDAÇÃO EM CONDE NO ESTADO DA BAHIA,
BRASIL

Trabalho de Conclusão de Curso apresentado ao Instituto Federal de Educação, Ciência e Tecnologia Baiano – Campus Serrinha, como parte das exigências do Curso de Mestrado Profissional em Ciências Ambientais, para obtenção do título de mestre.

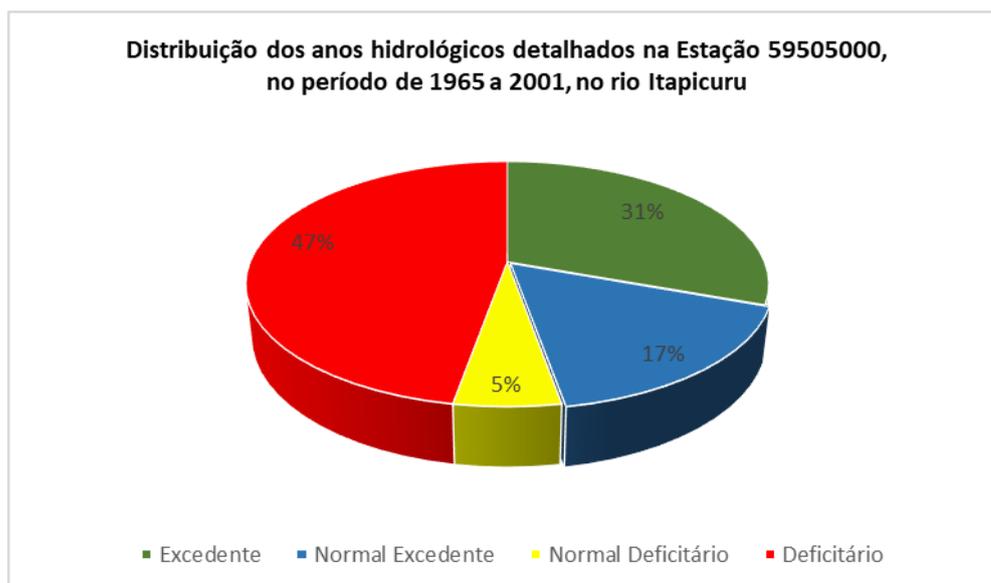
Gráfico 35- Proporção dos anos, normais com tendência a excedentes hídricos ou déficit hídrico, no período de 1965 a 2001, na Bacia Hidrográfica do Rio Itapicuru

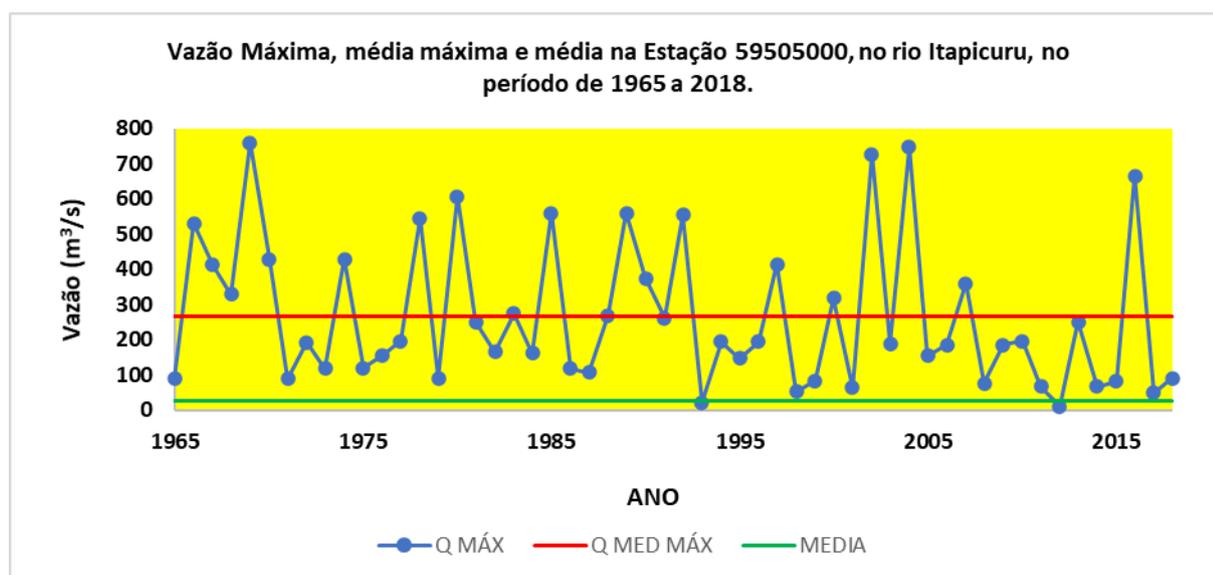
Gráfico 38 - Valores máximos de vazão com respectivas médias máximas e anuais, no período de 1965 a 2018, na Bacia Hidrográfica do Rio Itapicuru.

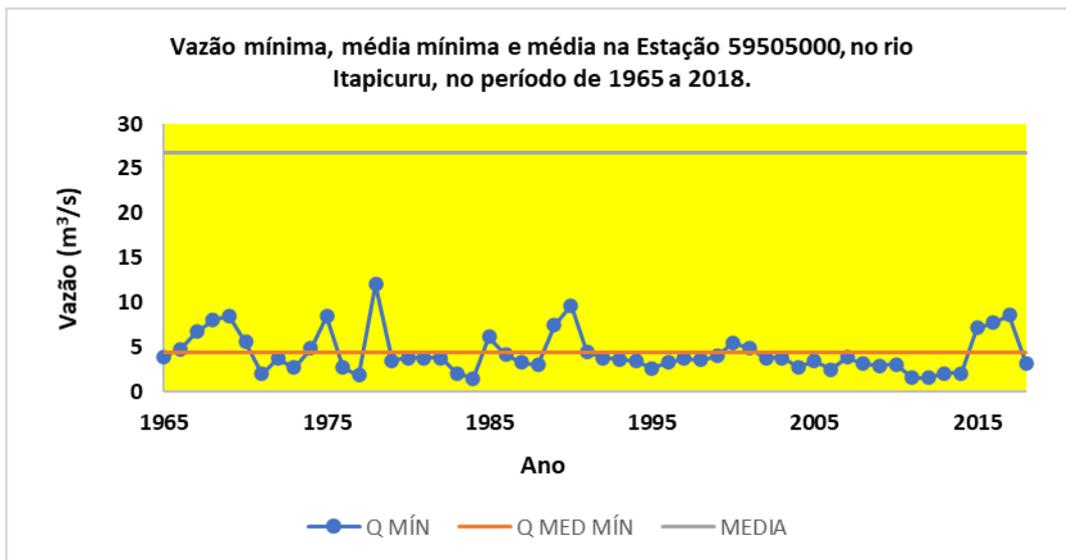
Gráfico 39- Valores mínimos de vazão com respectivas médias máximas e anuais, no período de 1965 a 2018, na Bacia Hidrográfica do Rio Itapicuru.

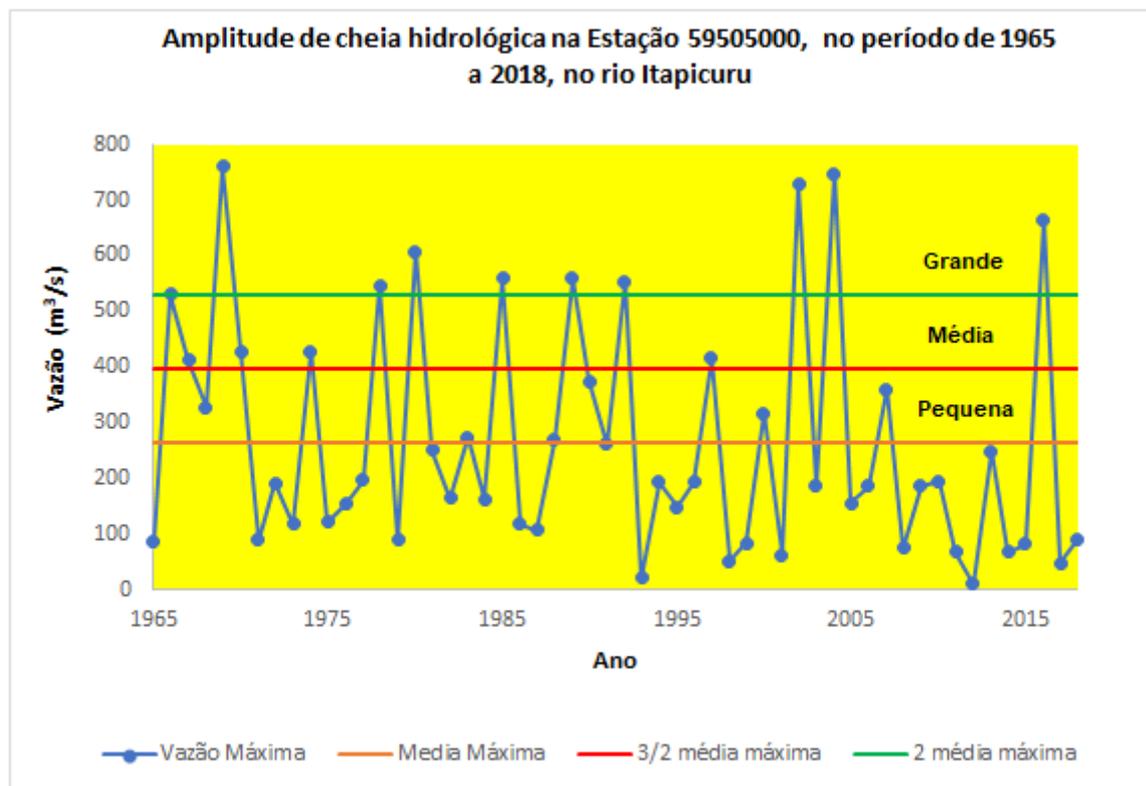
Gráfico 40- Amplitude de cheia hidrológica no período, no período de 1965 a 2018, na Bacia Hidrográfica do Rio Itapicuru.

- A baixa capacidade de infiltração da água, principalmente no montante, contribui no aumento da velocidade no escoamento superficial
- Os gráficos de Curva de Permanência e da amplitude de cheia apontam que o rio Itapicuru tem tendência a cheias em períodos isolados na jusante.

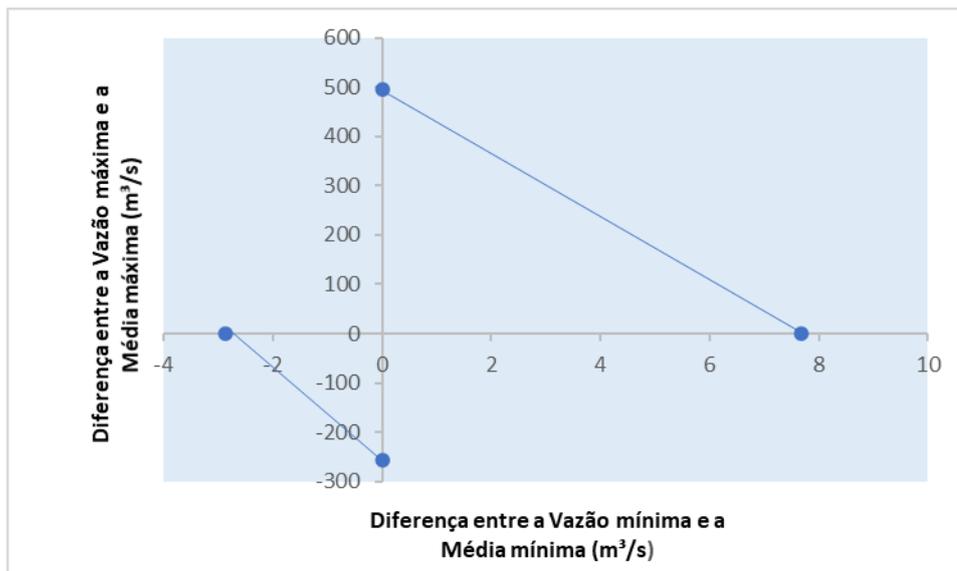
Gráfico 43- Razão de Fluxo no período de 1937 a 2018, na BHRJ, na Bacia Hidrográfica do Rio Itapicuru.

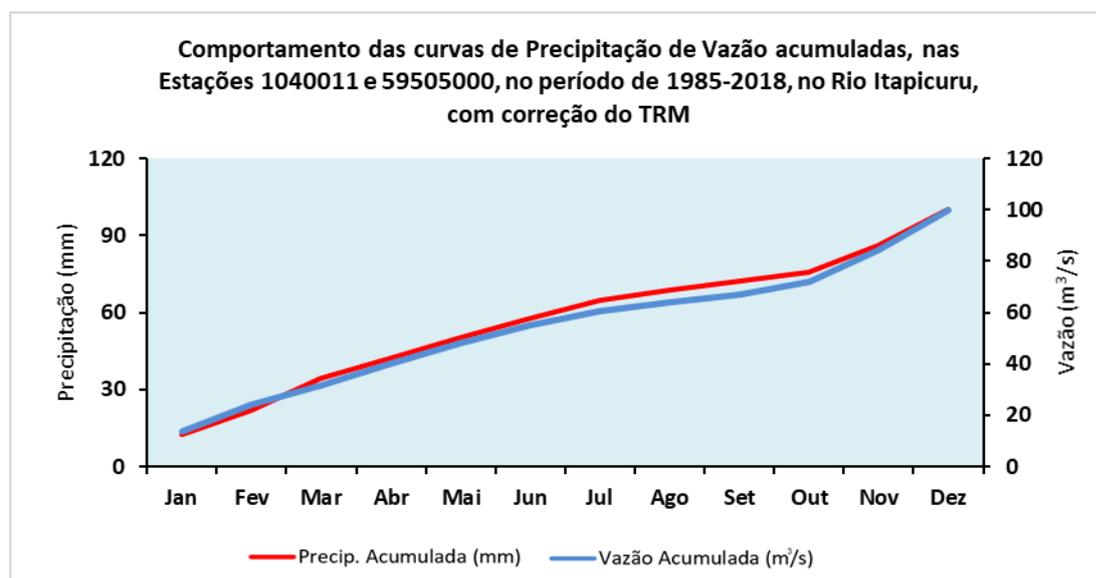
Gráfico 45- Comportamento das curvas de Precipitação de Vazão acumuladas, nas Estações 1040011 e 59505000, no período de 1985-2018, no Rio Itapicuru, sem correção do TRM.

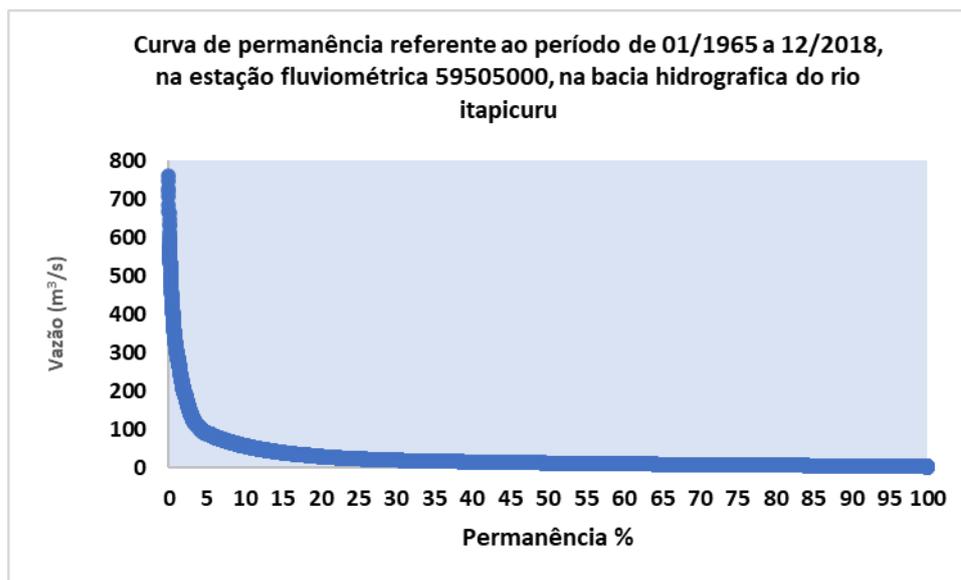
Gráfico 46 - Curva de permanência referente ao período de 01/1965 a 12/2018, na estação fluviométrica 59505000, na bacia hidrográfica do Rio Itapicuru.

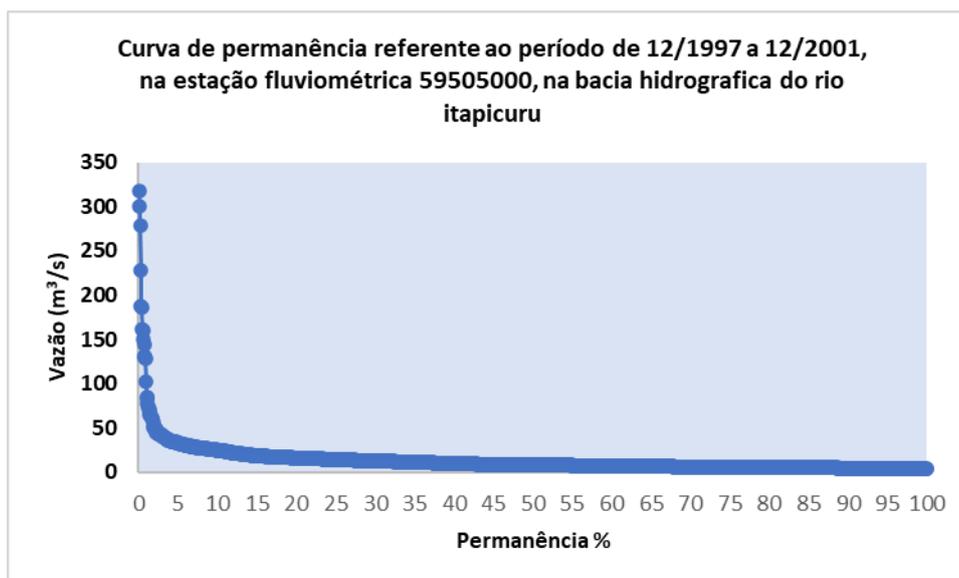
Gráfico 47- Curva de permanência referente ao período de 01/1965 a 12/2018, na estação fluviométrica 59505000, na bacia hidrográfica do Rio Itapicuru.

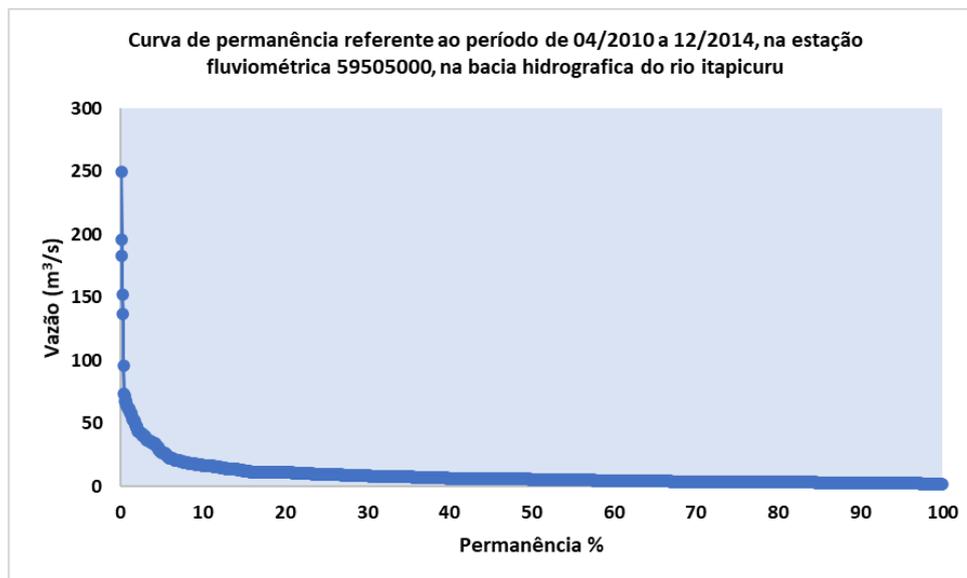
Gráfico 48- Curva de permanência referente ao período de 01/1965 a 12/2018, na estação fluviométrica 59505000, na bacia hidrográfica do Rio Itapicuru.

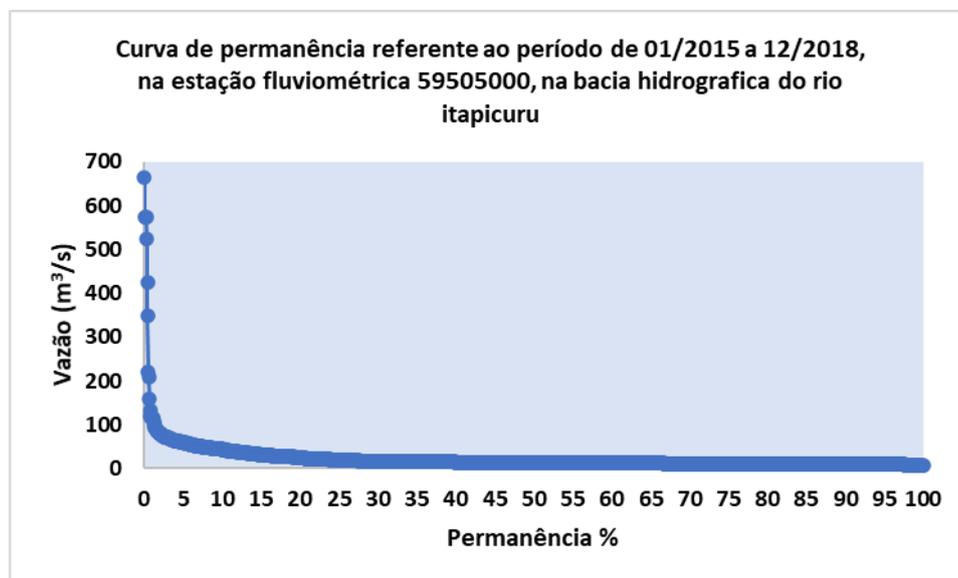
Gráfico 49- Curva de permanência referente ao período de 01/1965 a 12/2018, na estação fluviométrica 59505000, na bacia hidrográfica do Rio Itapicuru.

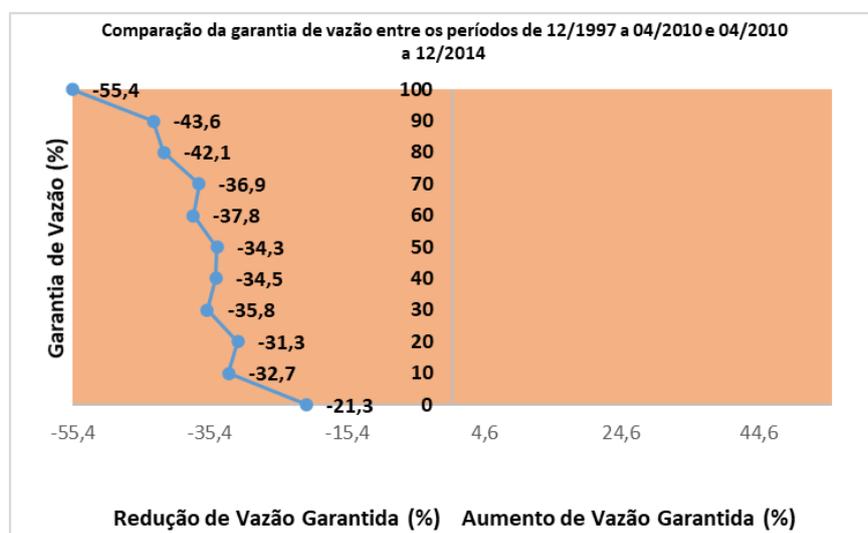
Gráfico 50- Comparação da garantia de vazão entre os períodos de 12/1997 a 04/2010 e 04/2010 a 12/2014.

Já na comparação entre o penúltimo período analisado (04-2010/12-2014) em relação ao último período 01-2015/12-2018, a garantia progrediu significativamente, talvez um possível assoreamento ocasionado pela erosão com a construção das barragens; entendendo que que a área assoreada combinada com precipitação elevada na cabeceira, faz com que o rio apesar de ficar menos profundo, a infiltração no solo é menor, fazendo o escoamento superficial

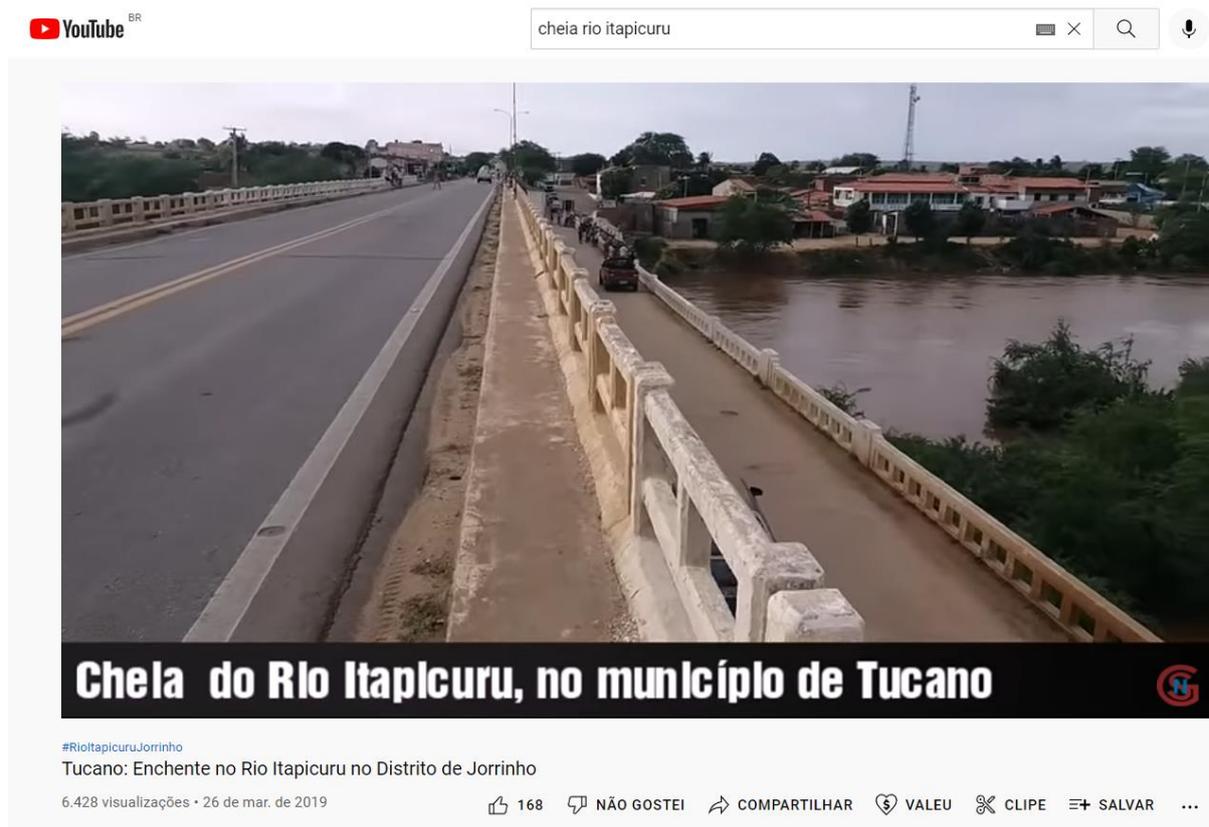
Figura 18 – Verificação de cheia do Rio Itapicuru em Tucano -Ba, no mês de março de 2019.

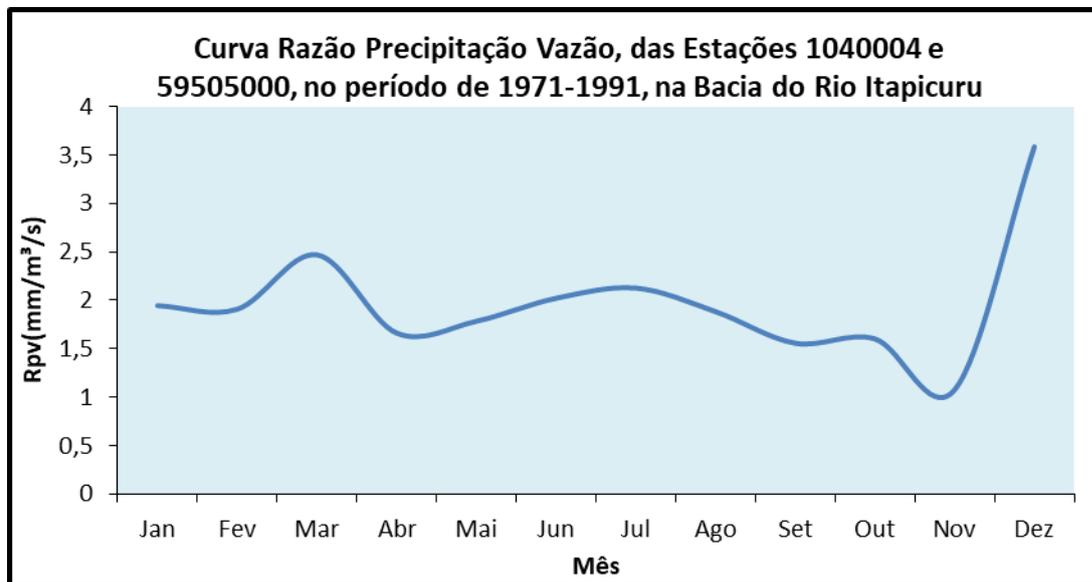
Estação Pluviométrica Jaguarari – 1040004 e Estação Fluviométrica Usina
Altamira - 59505000
(RPV)

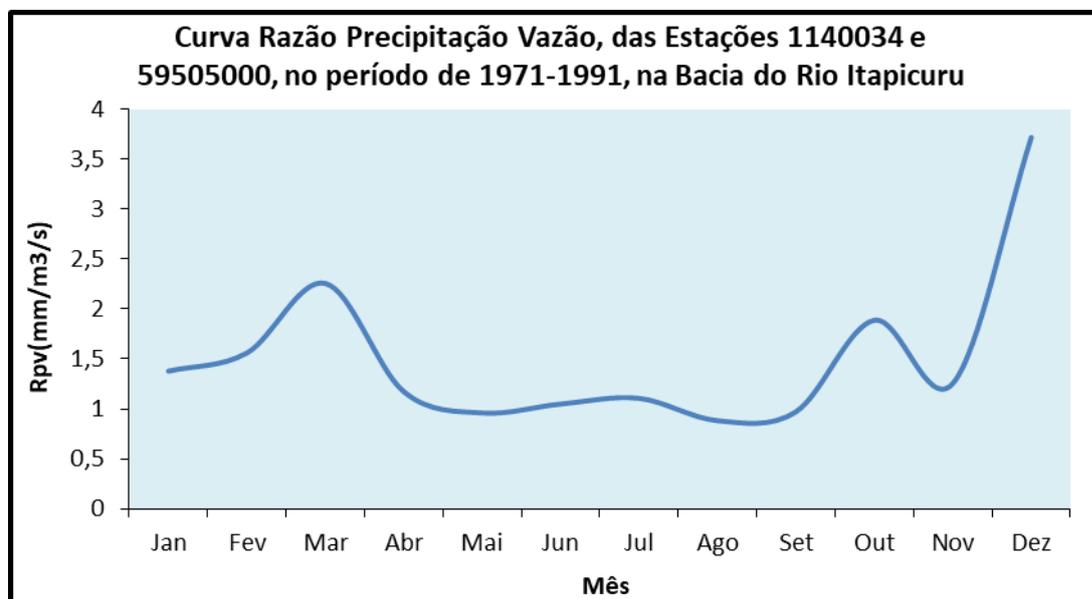
Estação Pluviométrica Miguel Calmon – 1140034 e Estação Fluviométrica Usina
Altamira - 59505000
(RPV)

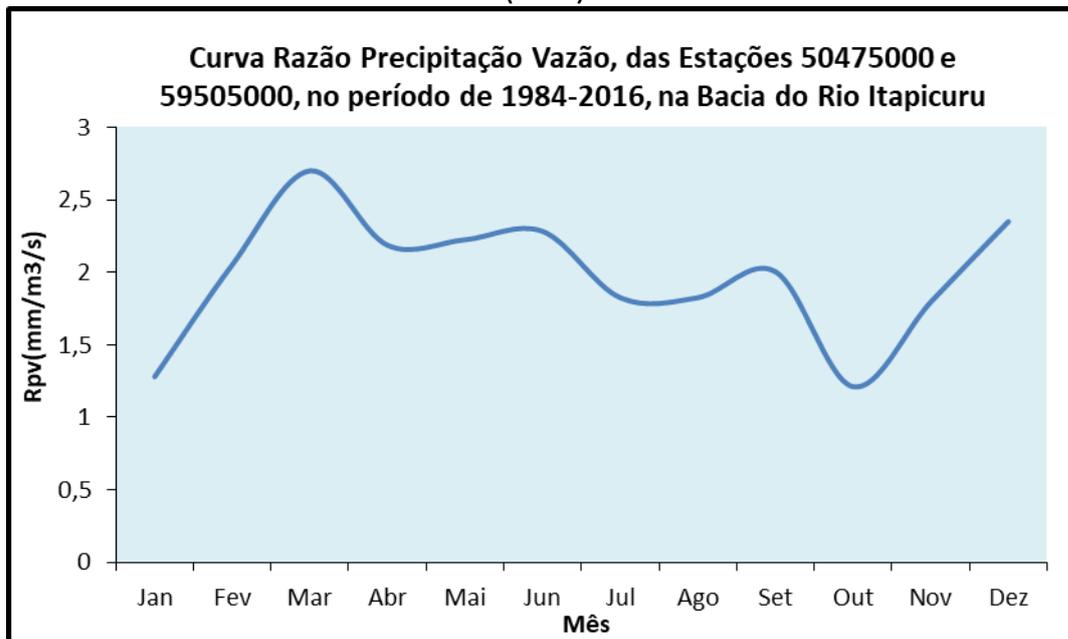
Estação Pluviométrica Açude Jacurici – 50475000 e Estação Fluviométrica Usina Altamira - 59505000
(RPV)

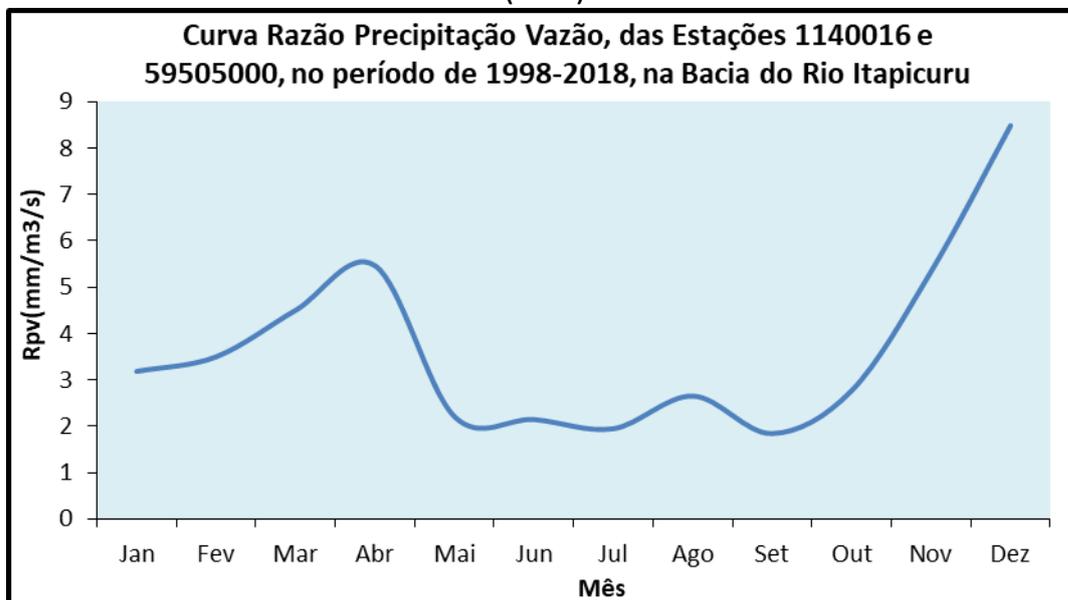
Estação Pluviométrica Estação Jacobina – 1140016 e Estação Fluviométrica Usina Altamira - 59505000
(RPV)

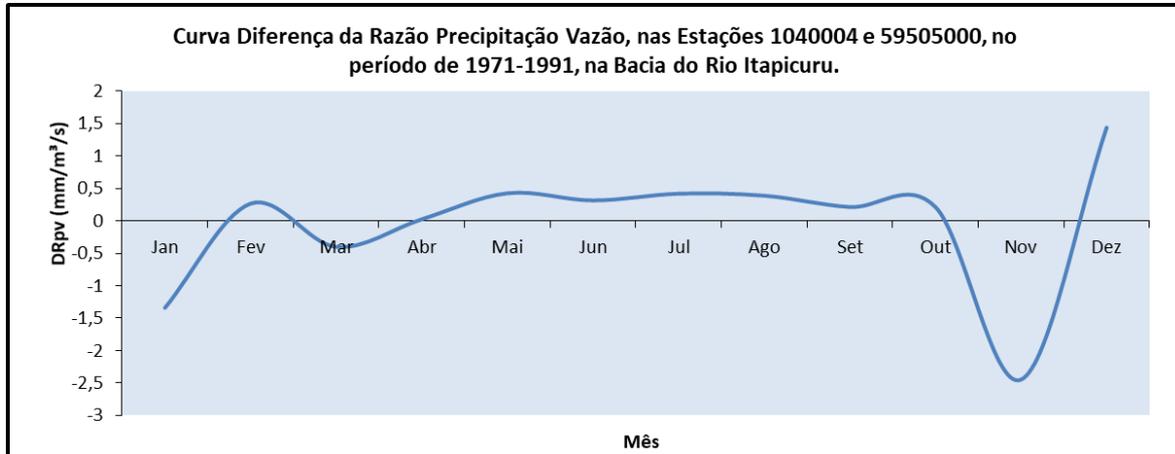
Estação Pluviométrica Jaguarari – 1040004 e Estação Fluviométrica Usina
Altamira - 59505000
(DRPV)

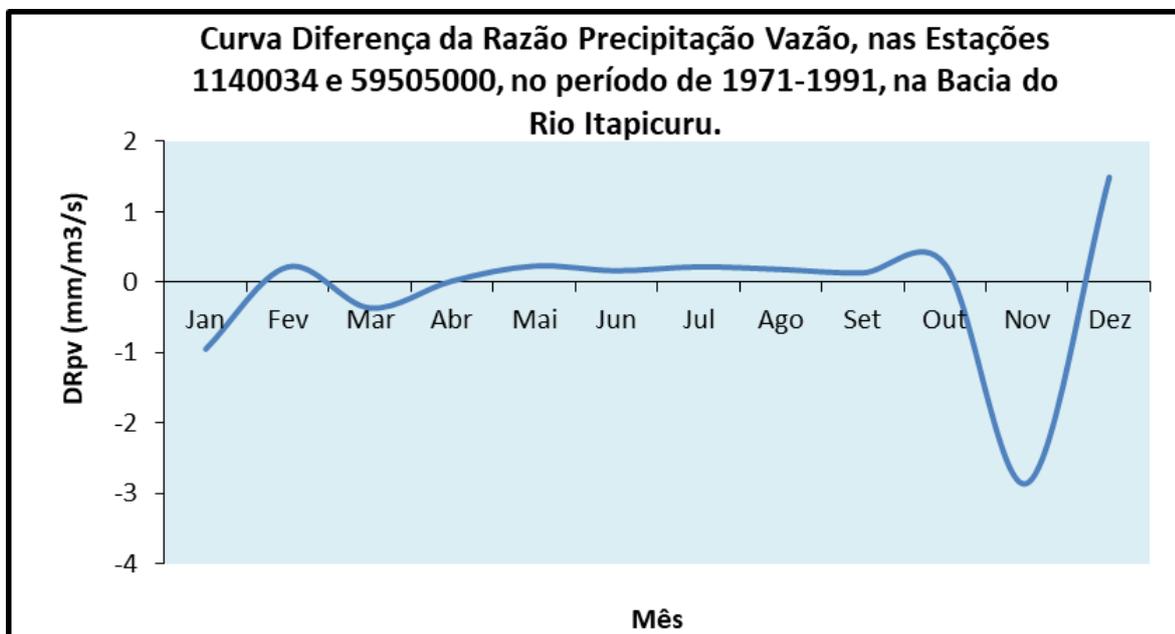
Estação Pluviométrica Miguel Calmon – 1140034 e Estação Fluviométrica Usina
Altamira - 59505000
(DRPV)

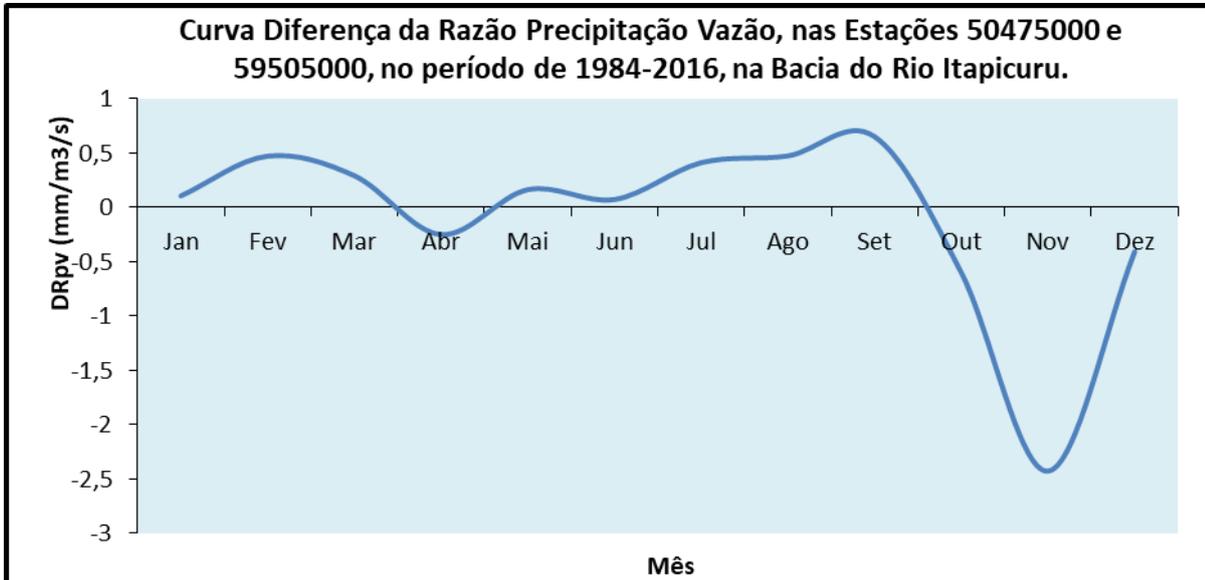
Estação Pluviométrica Açude Jacurici – 50475000 e Estação Fluviométrica Usina Altamira - 59505000
(DRPV)

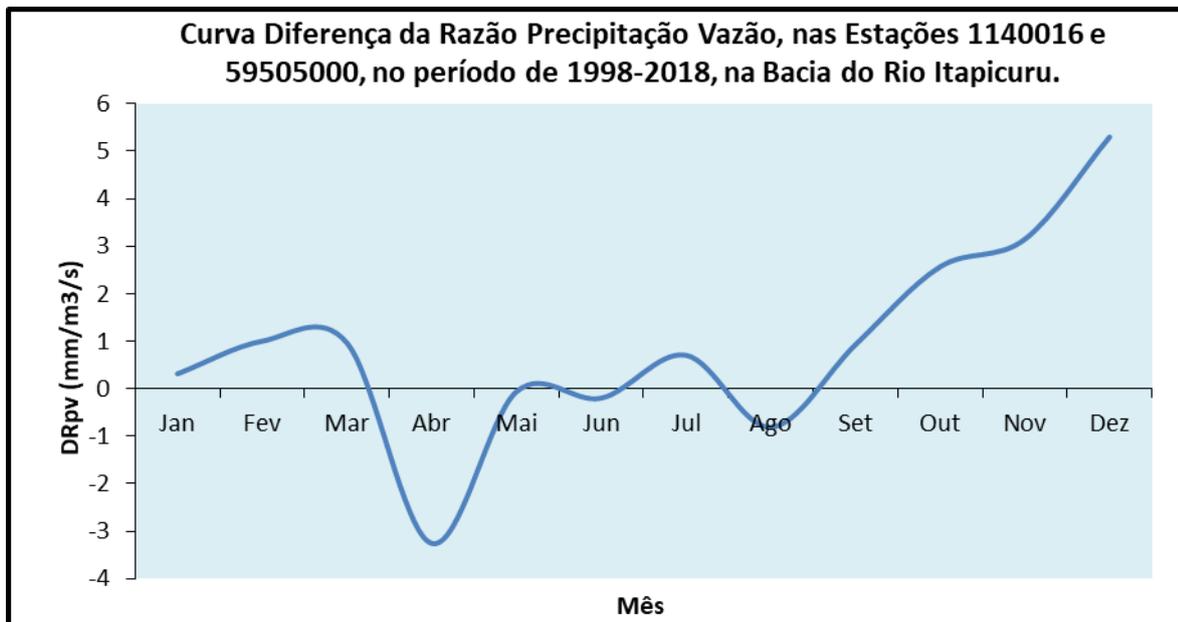
Estação Pluviométrica Estação Jacobina – 1140016 e Estação Fluviométrica Usina Altamira - 59505000
(DRPV)

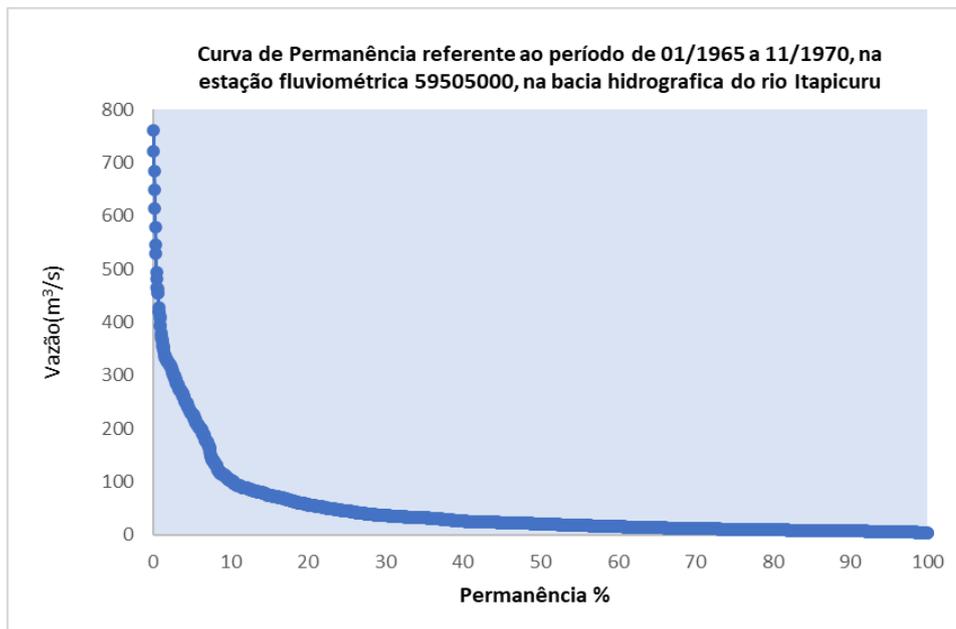
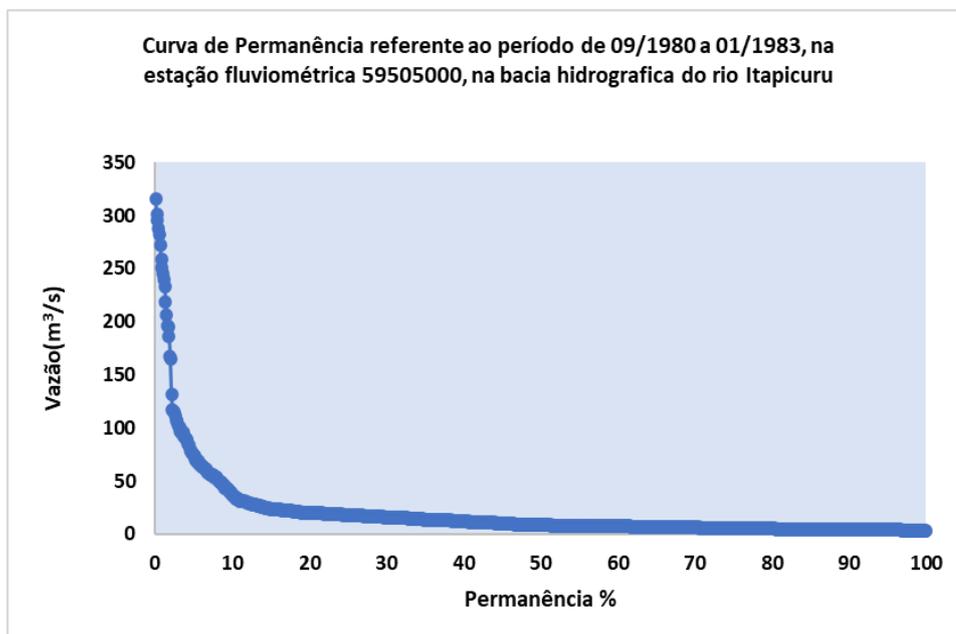
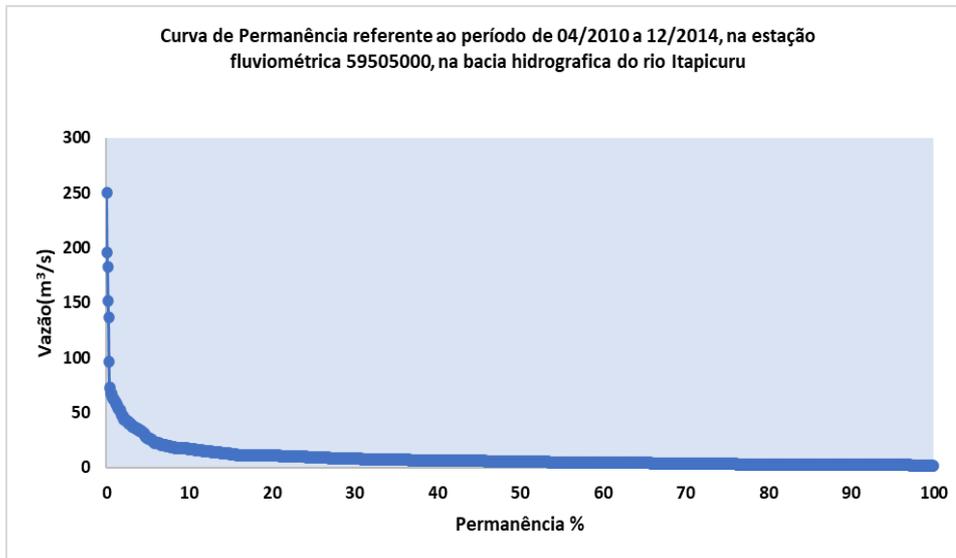
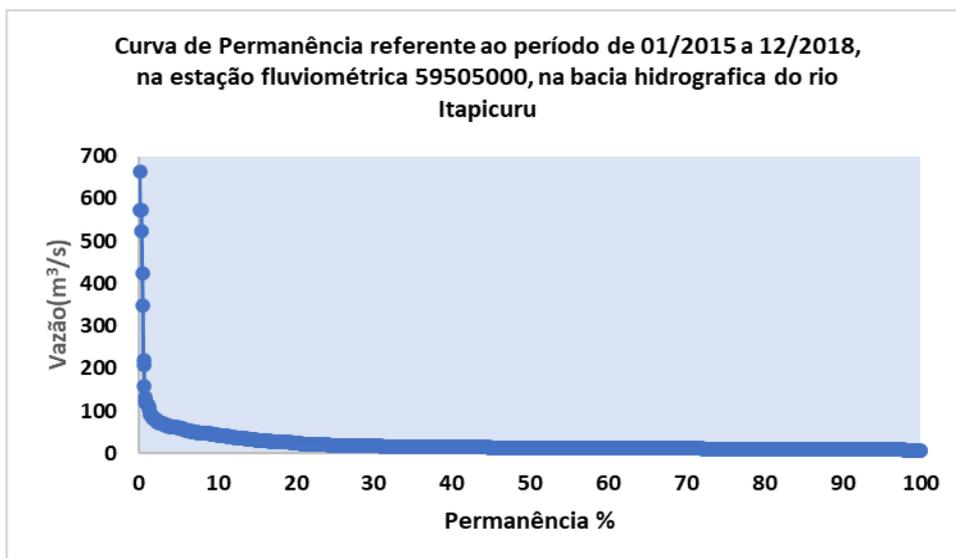
**ANEXO E: Curvas De Permanência
referente ao período de 01/1965 a
11/1970; 09/1980 a 01/1983, 04/2010
a 12/2014 e 01/2015 a 12/2018)**
