Assunto
Encaminha Relatório Final de Auditoria nº01/2020 - Campus Gov. Mangabeira

TIPO DE AUDITORIA: OPERACIONAL
UNIDADE AUDITADA: INSTITUTO FEDERAL DE EDUCAÇÃO, CIÊNCIA E TECNOLOGIA BAIANO – CAMPUS GOVERNADOR MANGABEIRA
CÓDIGO: 154618
RELATÓRIO Nº: 01/2020
UCI: AUDIN/IF BAIANO
VALOR AUDITADO: R\$ 2.929.783,33

RELATÓRIO FINAL DE AUDITORIA nº 01/2020

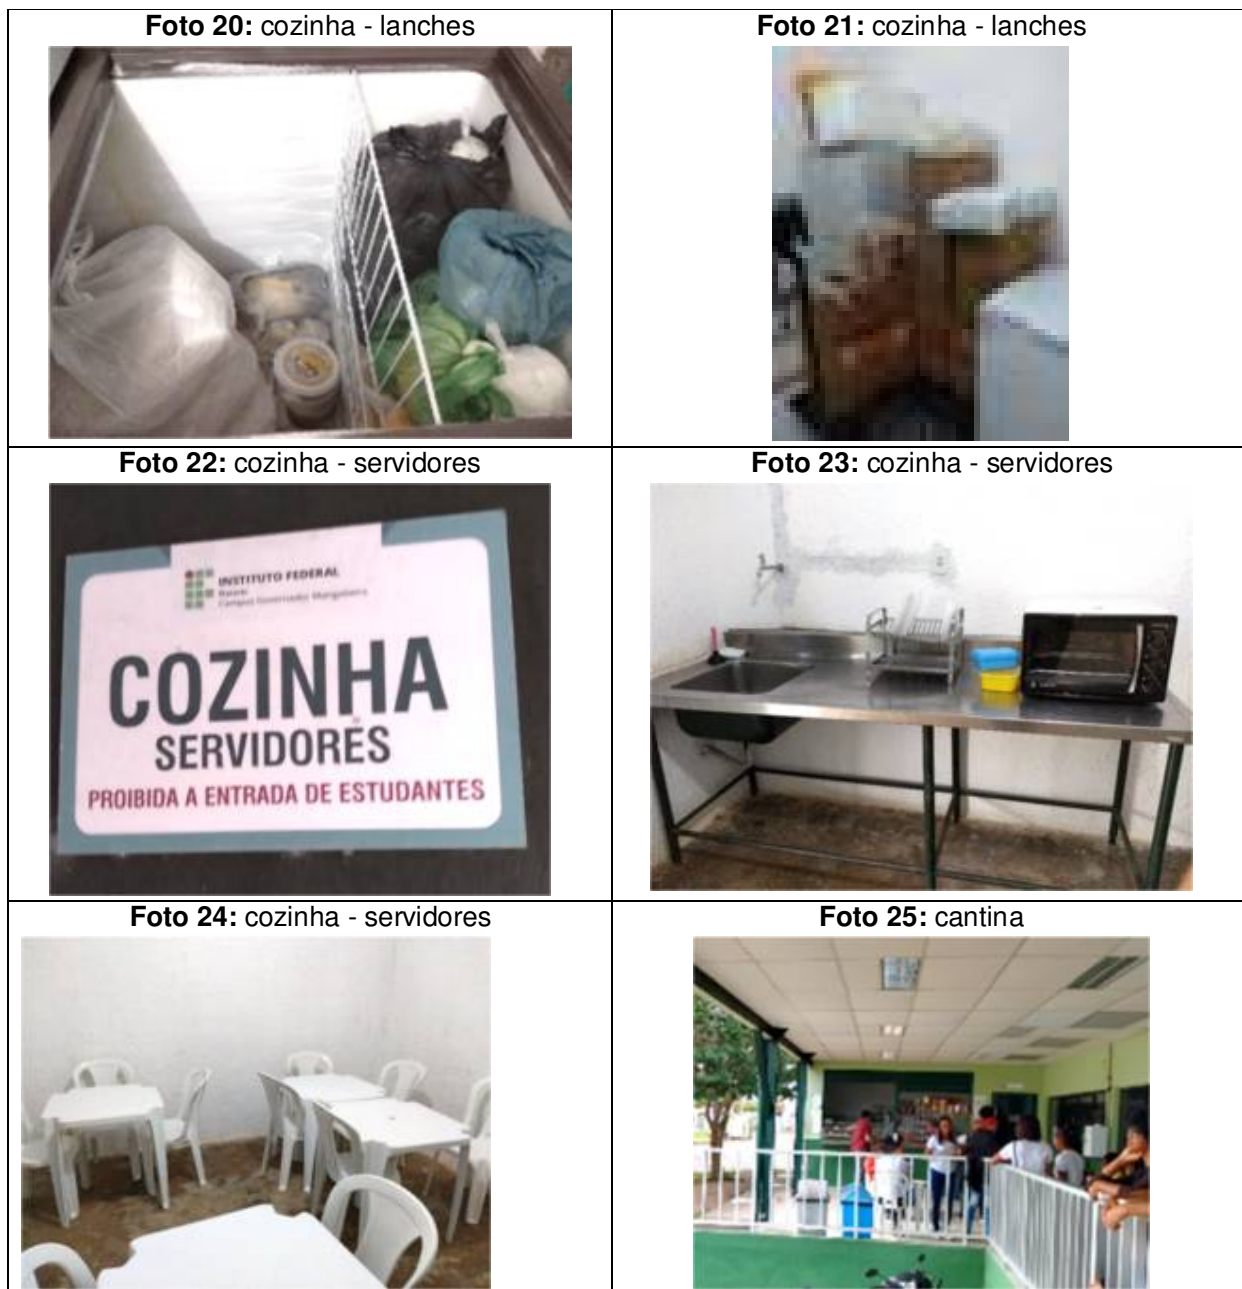
Foto 16: Refeitório improvisado  	Foto 17: Refeitório improvisado  
Foto 18: Refeitório improvisado  	Foto 19: cozinha - lanches

Área: Cozinha, refeitório e cantina	
Situação Observada: <ul style="list-style-type: none">• Ausência de uma cozinha e área própria para o refeitório, sendo utilizado espaço aberto no prédio administrativo (Foto 16);• Ausência de banheiros ou pias para a adequada higiene antes e após as refeições (ex.: lavar mãos e hig. bucal);• Presença de animais (ex.:cachorro, passaros) na área do refeitório;• Circulação de pessoas que acessam outros ambientes.	Comentários AUDIN: <ul style="list-style-type: none">• A necessidade de instalação de uma cozinha, adequadamente adaptada e equipada, para atender ao preparo dos alimentos ofertados pelo campus, bem como a de um refeitório em tamanho compatível a demanda é de conhecimento da gestão do campus, que vem buscando soluções como a reforma e manutenção de espaços disponíveis no campus e sem uso a longo tempo. Entretanto, as dificuldades orçamentárias enfrentadas pelo IF Baiano, como um todo, tem sido um grande obstáculo. Não obstante, há de se considerar a urgência do Campus Mangabeira providenciar tais espaços, devendo buscar incluir as soluções possíveis nas estratégias de investimentos e contratações para os próximos anos;• Tais espaços, ainda que provisórios, devem buscar se adaptar para garantir a correta higiene e asseio dos que dele se utilizam. Na falta de pias para a higiene deve-se pensar na utilização de álcool em gel ou outras medidas paliativas;• A circulação de animais deve ser evitada para se manter as questões sanitárias demandadas para tal tipo de ambiente.

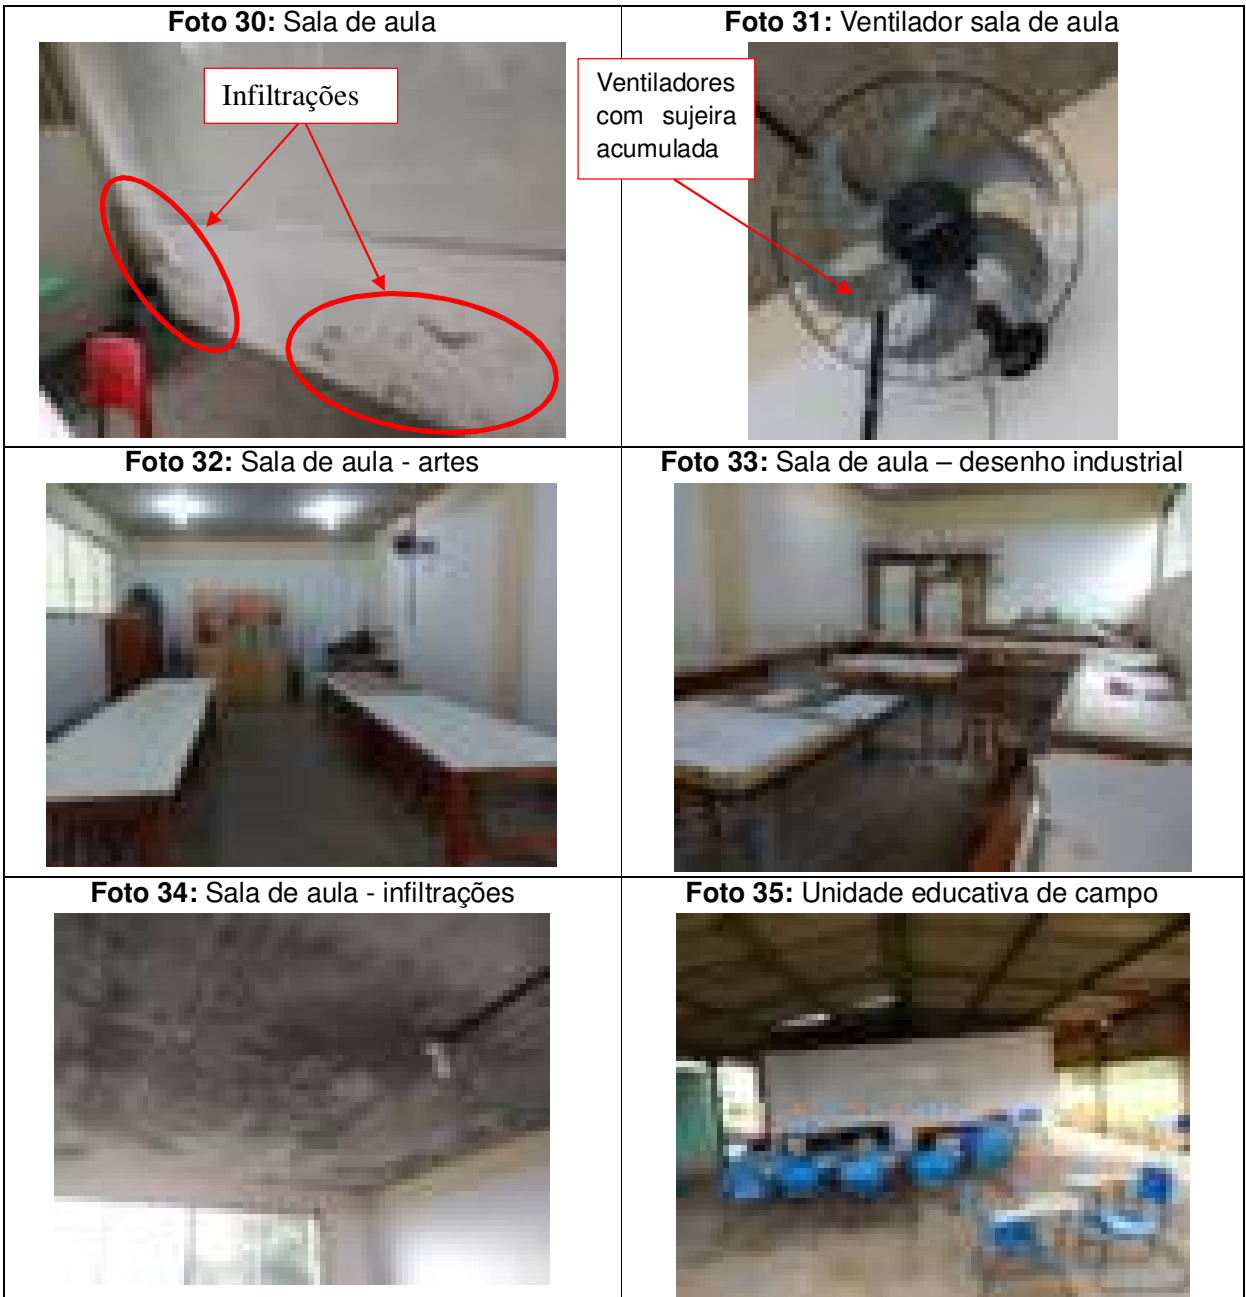
Área: Sala de aula/ ambiente	
Situação Observada: <ul style="list-style-type: none">• Não há climatização das salas, existindo ventiladores de parede para amenizar os dias mais quentes;• Apontada necessidades de novas salas de aula para atender demandas futuras.	Comentários AUDIN: <ul style="list-style-type: none">• Quanto a climatização, antes de se resolver o problema da ineficiência elétrica (vide item 2.2 – Visão geral) não se pode pensar em aparelhos de ar-condicionado ou outras soluções que necessitem equipamentos de maior demanda energética. Inclusive, para se pensar em expandir a quantidade de salas, deve-se avaliar se há disponibilidade da rede elétrica para atender qualquer carga adicional.
Foto 26: Bloco didático  	Foto 27: Identificação salas de aula  
Foto 28: Sala de aula  	Foto 29: Sala de aula

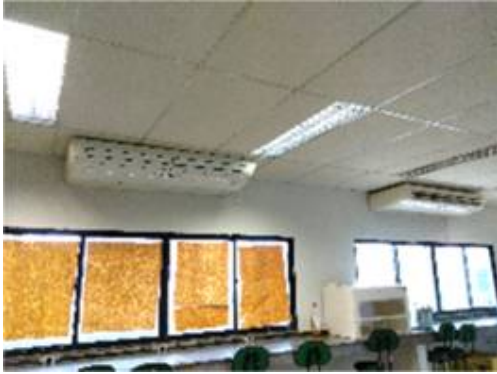
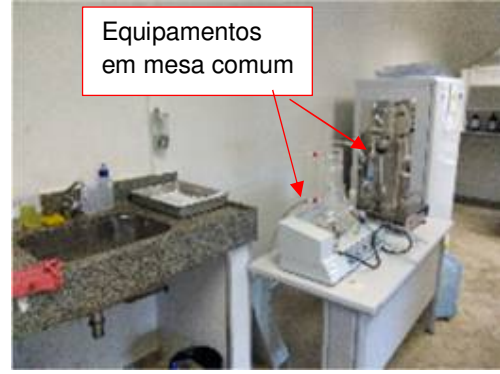
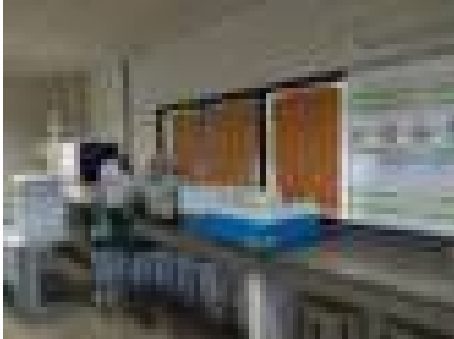
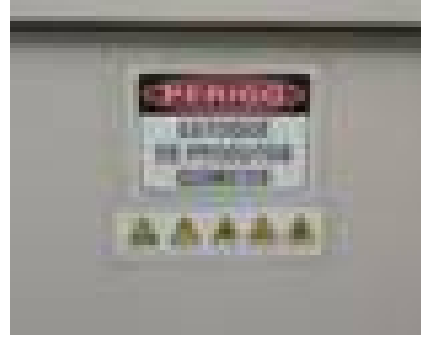
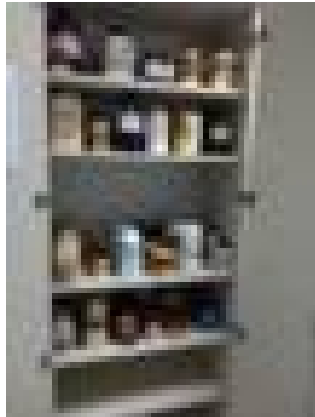
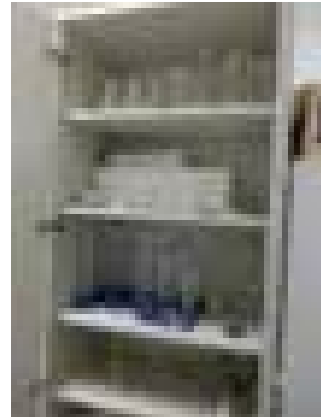
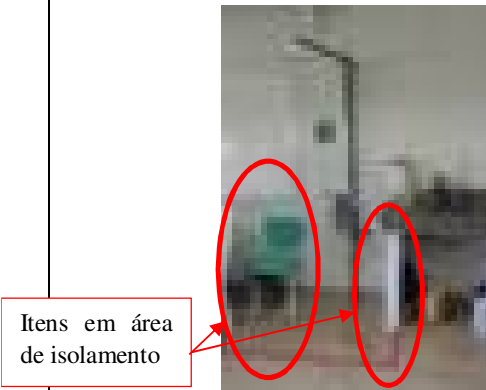
Área: Laboratório de Química, Biologia e Microbiologia	
Situação Observada: <ul style="list-style-type: none">• Alguns equipamentos dispostos em mesa comum (Foto 39);• Não foram observados avisos orientando sobre a obrigatoriedade do uso de Equipamentos de Proteção Individuais - EPI e Coletivos - EPC específicos, nem manuais ou outro documento com as regras de utilização dos Laboratórios fixados em local de fácil acesso e visualização.• Ausência de luzes de emergência, rota de fuga, etc.• Obstáculos na área de segurança do lava-olhos (Foto 45).	Comentários AUDIN: <ul style="list-style-type: none">• Avaliar as necessidades de instalação de novas bancadas fixas que possam dar o adequado apoio aos equipamentos;• Os manuais sobre a correta utilização dos laboratórios, contendo condições de higiene e segurança específicas do ambiente, devem estar dispostos em local visível com fácil acesso;• Todas as instalações de segurança exigíveis devem estar instaladas e os EPI´s adequados disponíveis aos usuários. A correta avaliação destas necessidades deve ser feita por técnico de segurança do trabalho e demais profissionais competentes para tal;• O “lava-olhos” deve ter sua área demarcada respeitada, sem a presença de obstáculos que possam dificultar seu uso.•

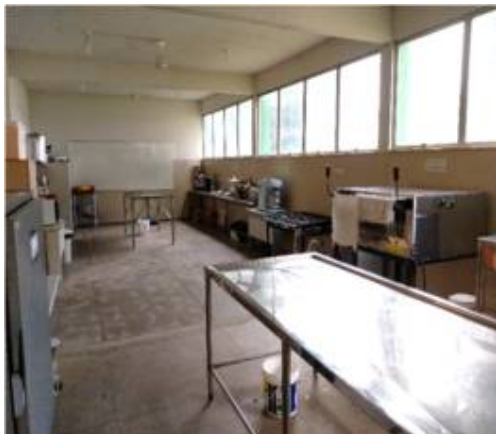
Foto 52: Lab. Alimentos – Vista Geral

Área: Lab. Processamento de Alimentos/ Cozinha	
<p>Situação Observada:</p> <ul style="list-style-type: none"> • Presença de botijão de gás comum instalado dentro da área da cozinha (Foto 54); • Fogão sem coifa ou outro equipamento para exaustão. • Climatização por ventiladores de teto, os quais necessitam de limpeza; • Janelas sem tela de proteção contra insetos; 	<p>Comentários AUDIN:</p> <ul style="list-style-type: none"> • A presença de botijão de gás dentro do laboratório oferece riscos de incêndio. Deve-se avaliar a utilização de gás encanado e instalado em área externa que garanta a segurança do ambiente contra incêndio e explosões; • A instalação de uma coifa pode evitar a propagação de gordura e odores pelo ambiente; • Os ventiladores de teto devem ser limpados periodicamente, de modo a evitar contaminação no ambiente;

- A instalação de telas diminui a entrada de bichos e poeira;
- Armários podem dar uma melhor organização nos utensílios de cozinha e demais armazenamentos.

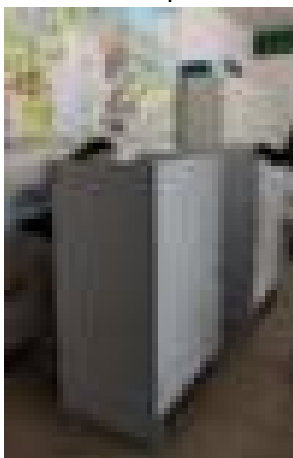
Foto 70: Sala professores

Area: Sala dos professores	
Situação Observada: <ul style="list-style-type: none">• Área de estudo/ preparação de aulas sem mesas e computadores individuais para cada professor (Foto 71);• Não há gabinetes para atendimento individual de discentes.	Comentários AUDIN: <ul style="list-style-type: none">• A ausência de um espaço próprio para cada professor preparar suas aulas, atender a alunos e realizar demais atividades, prejudica o desenvolvimento de suas atividades, principalmente as que exigem mais sigilo e concentração.

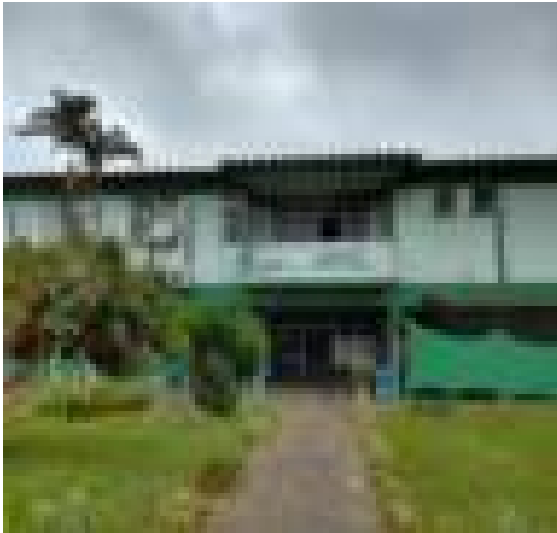
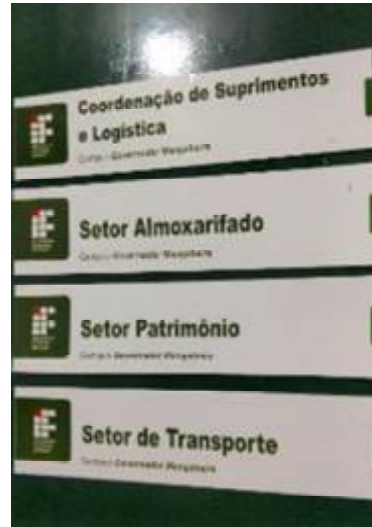
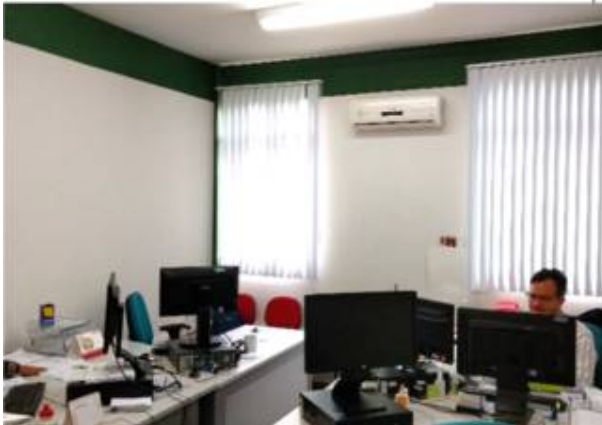
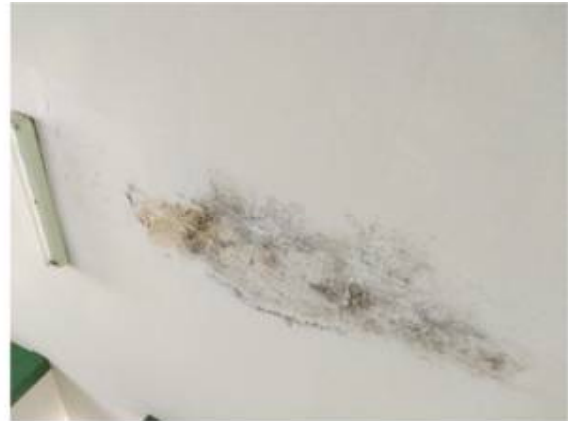
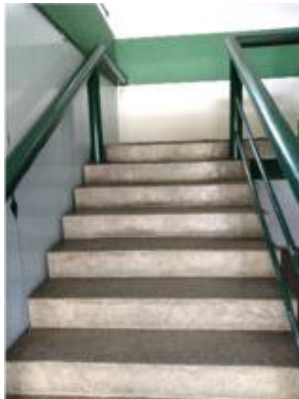
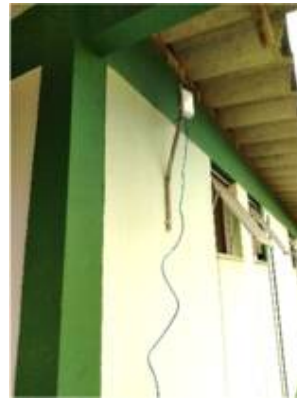
Inspeção física – Prédio Administrativo	
Situação Observada: <ul style="list-style-type: none">• Salas compartilhadas com setores que demandam segregação e/ou sigilo de informações;• Algumas infiltrações, fiação mal protegida, escada sem antiderrapante, entre outros problemas de segurança e estrutural.	Comentários AUDIN: <ul style="list-style-type: none">• As salas devem ser repensadas de modo a atender as boas práticas e a adequada segregação de setores.• Devido ao tempo de uso das instalações, as necessidades de manutenção são mais constantes. A falta de manutenção pode gerar os problemas de infiltrações e demais observados.

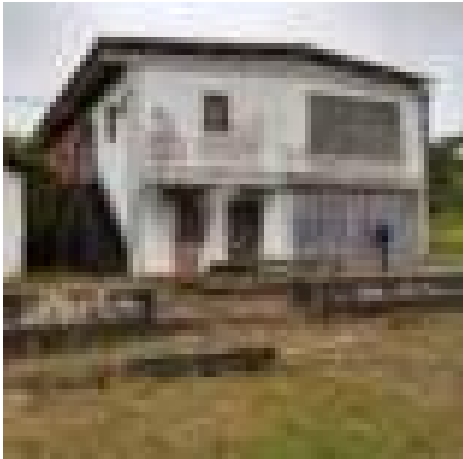
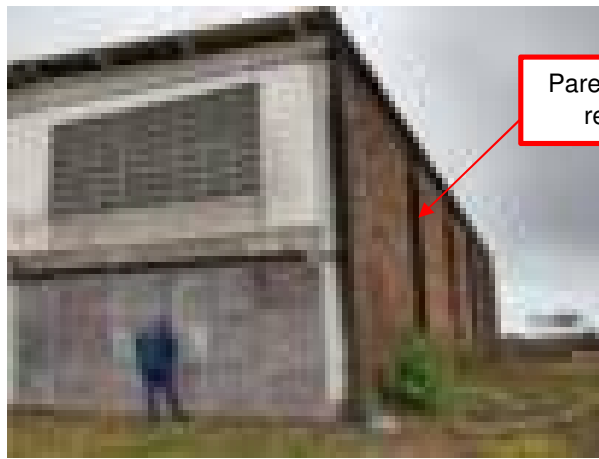
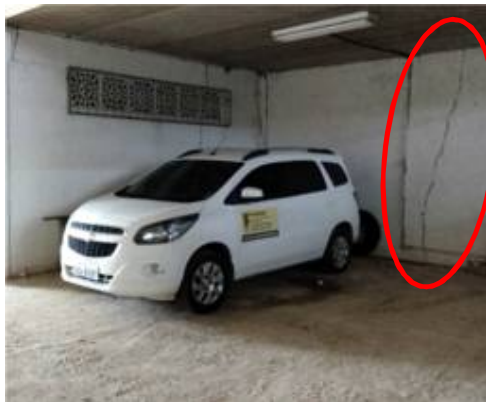
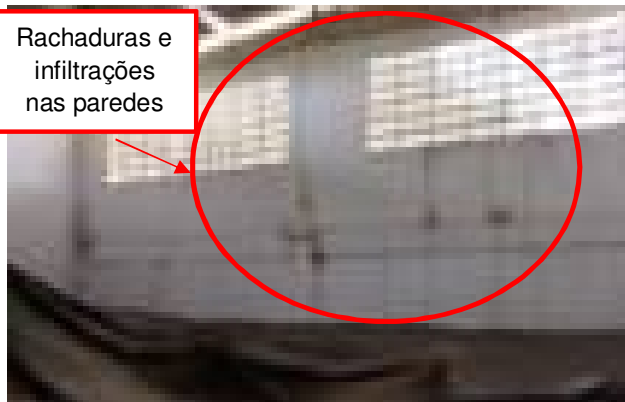
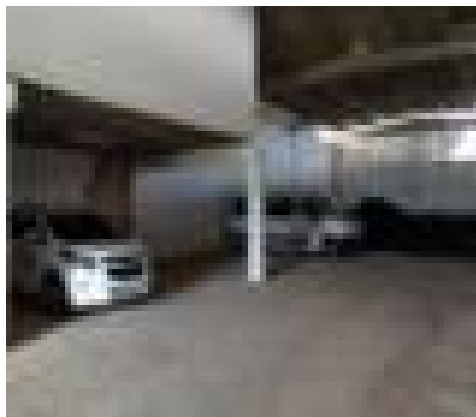
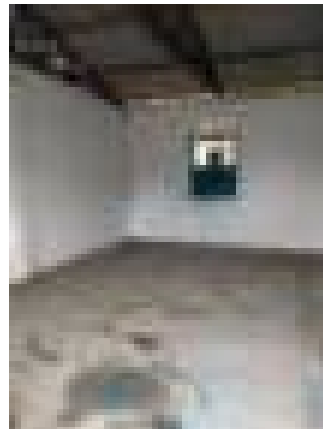
Área: Garagem	
Situação Observada: <ul style="list-style-type: none">• Necessidade de manutenção das estruturas presentes e reforma da entrada para possibilitar o acesso dos ônibus pertencentes ao Campus;• Itens patrimoniais estranhos a finalidade proposta ao ambiente.•	Comentários AUDIN: <ul style="list-style-type: none">• A manutenção da área pode garantir a preservação do patrimônio, além da segurança dos que frequentam o ambiente.• Os itens patrimoniais estranhos a finalidade proposta ao ambiente devem ser armazenados em local próprio.

Paredes sem reboco

Rachaduras e infiltrações nas paredes

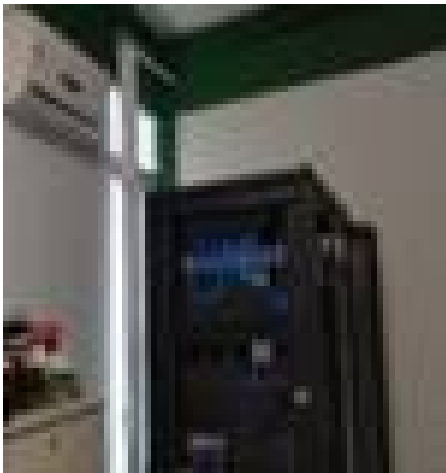
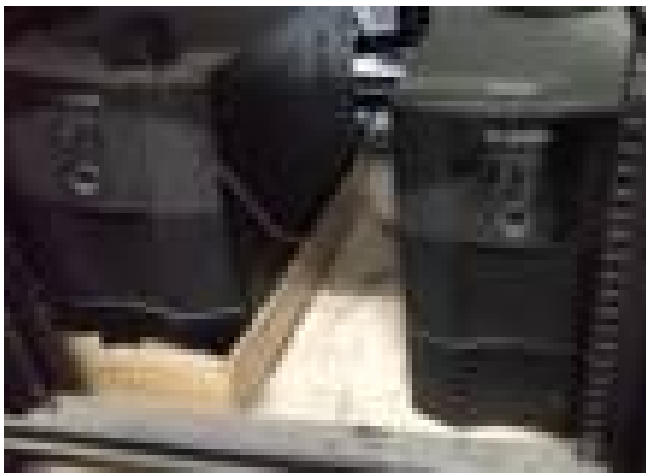
Área: Data-Center/ TI	
<p>Situação Observada:</p> <ul style="list-style-type: none"> • Falta de um espaço reservado ao Data Center, com acesso restrito, devidamente climatiza, com piso elevado, e demais exigências para a garantia da integridade dos equipamentos e dados; • Necessidade de melhoria do cabeamento estruturado e infraestrutura de rede; • Necessidade de um link de redundância; • Melhoria da rede wi-fi. 	<p>Comentários AUDIN:</p> <ul style="list-style-type: none"> • O Data-center deve ser instalado em uma sala específica, com acesso controlado, climatização com redundância, sistema de prevenção de incêndio, e demais exigências que garantam a integridade dos equipamentos, sigilo e guarda das informações e demais questões envolvidas. • A utilização da DGTI para uma avaliação sobre soluções para os problemas enfrentados (cabeamento, data-center, back-up de informações, etc). • Quanto as questões elétricas, foram abordadas no item “2.2 Visão Geral” desta secção do relatório.

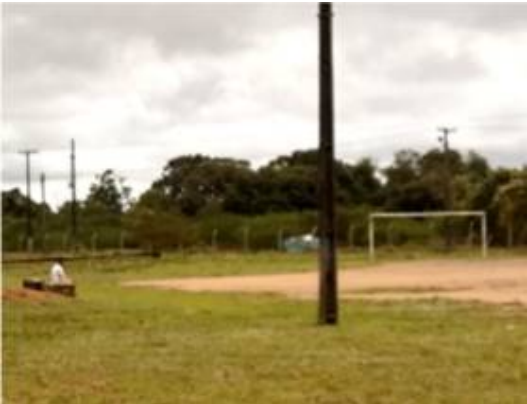
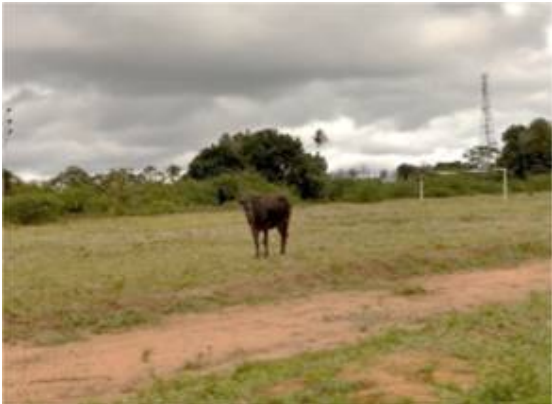
Quadro 29: Inspeção física – Ocupação irregular do Campus

Situação Observada:		Comentários AUDIN:	
<ul style="list-style-type: none">• Ocupação irregular e trânsito de pessoas estranhas (Foto 90);• Presença de animais de grande porte não pertencentes ao Campus (Foto 91).		<ul style="list-style-type: none">• O Campus deve buscar manter a segurança de todas as áreas do Campus. O trânsito de pessoas não autorizadas em áreas mais afastadas das instalações físicas pode oferecer riscos diversos e as ocupações irregulares devem ser avaliadas quanto ao controle e medidas legais cabíveis para garantir a preservação do patrimônio;• Animais pastando podem invadir as áreas cultivadas do campus, onde há lavouras e o desenvolvimento projetos de pesquisa.	
Foto 90: Ocupação irregular		Foto 91: Ocupação irregular

A photograph showing an irregular occupation of a campus area. A tall, dark utility pole stands in the foreground, and a person is visible sitting on the ground in the background near a goalpost.

A photograph showing a large animal, likely a cow, grazing in a grassy field. The field appears to be an irregularly occupied area of the campus.

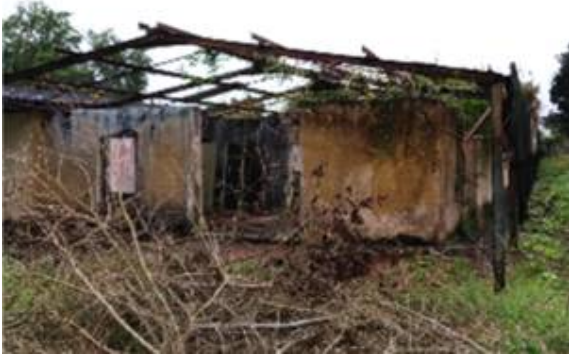
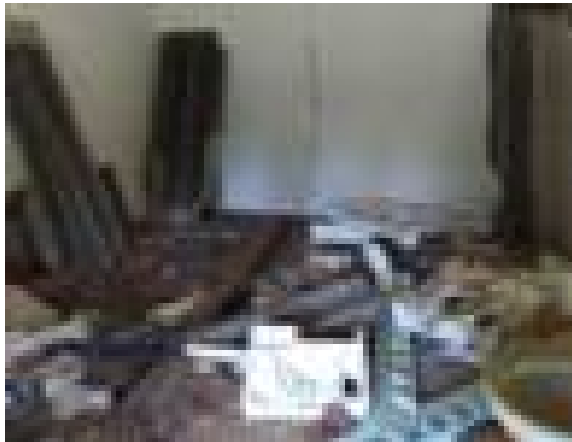
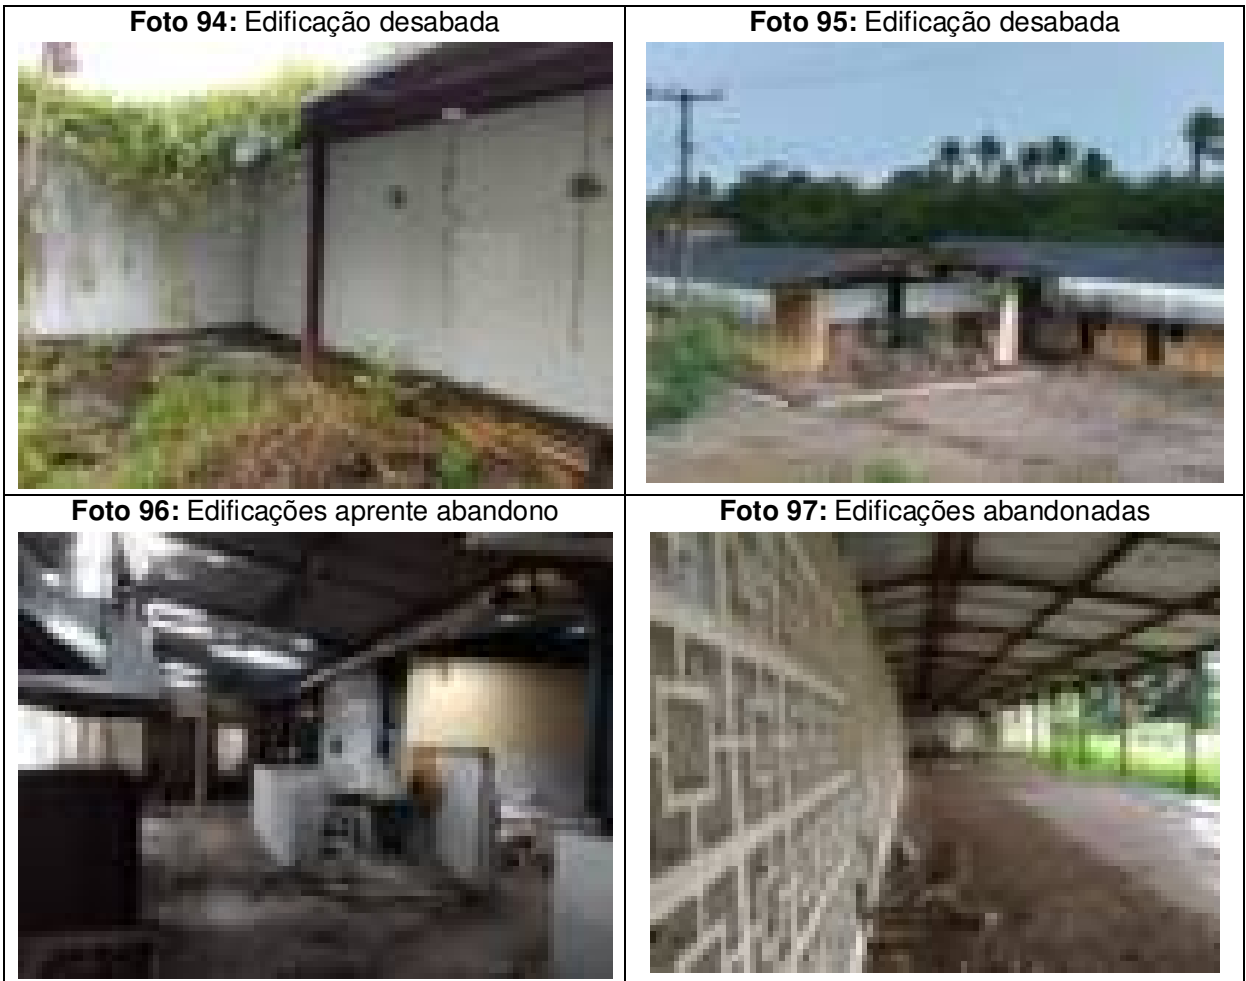
Quadro 30: Inspeção física – instalações com sinais de abandono.

Situação Observada:		Comentários AUDIN:	
<ul style="list-style-type: none"> • Edificações em estado de abandono e/ou sem condições de uso, não isoladas, e sem manutenção periódica. 		<ul style="list-style-type: none"> • O Campus deve buscar seus meios de garantir a manutenção das estruturas presentes que lhe foram cedidas para uso. • Nos casos de estruturas que sejam avaliadas sem condições de aproveitamento, providenciar o adequado isolamento até a demolição ou demais fins cabíveis. 	
<p>Foto 92: Edificação desabada</p>

Não foi possível percorrer todas estas construções sem uso pelo Campus, dada as condições e riscos citados. Uma avaliação mais detalhada deve envolver profissionais capacitados (ex.: engenheiros estruturalistas), não cabendo a equipe da AUDIN aprofundá-los. Entretanto, do que foi possível observar, ficou evidente que há uma urgente necessidade de manutenção destas para preservar o estado atual em que se encontram, até sua recuperação e readequação ao uso, e evitando a deterioração acelerada e condenação de estruturas aproveitáveis.

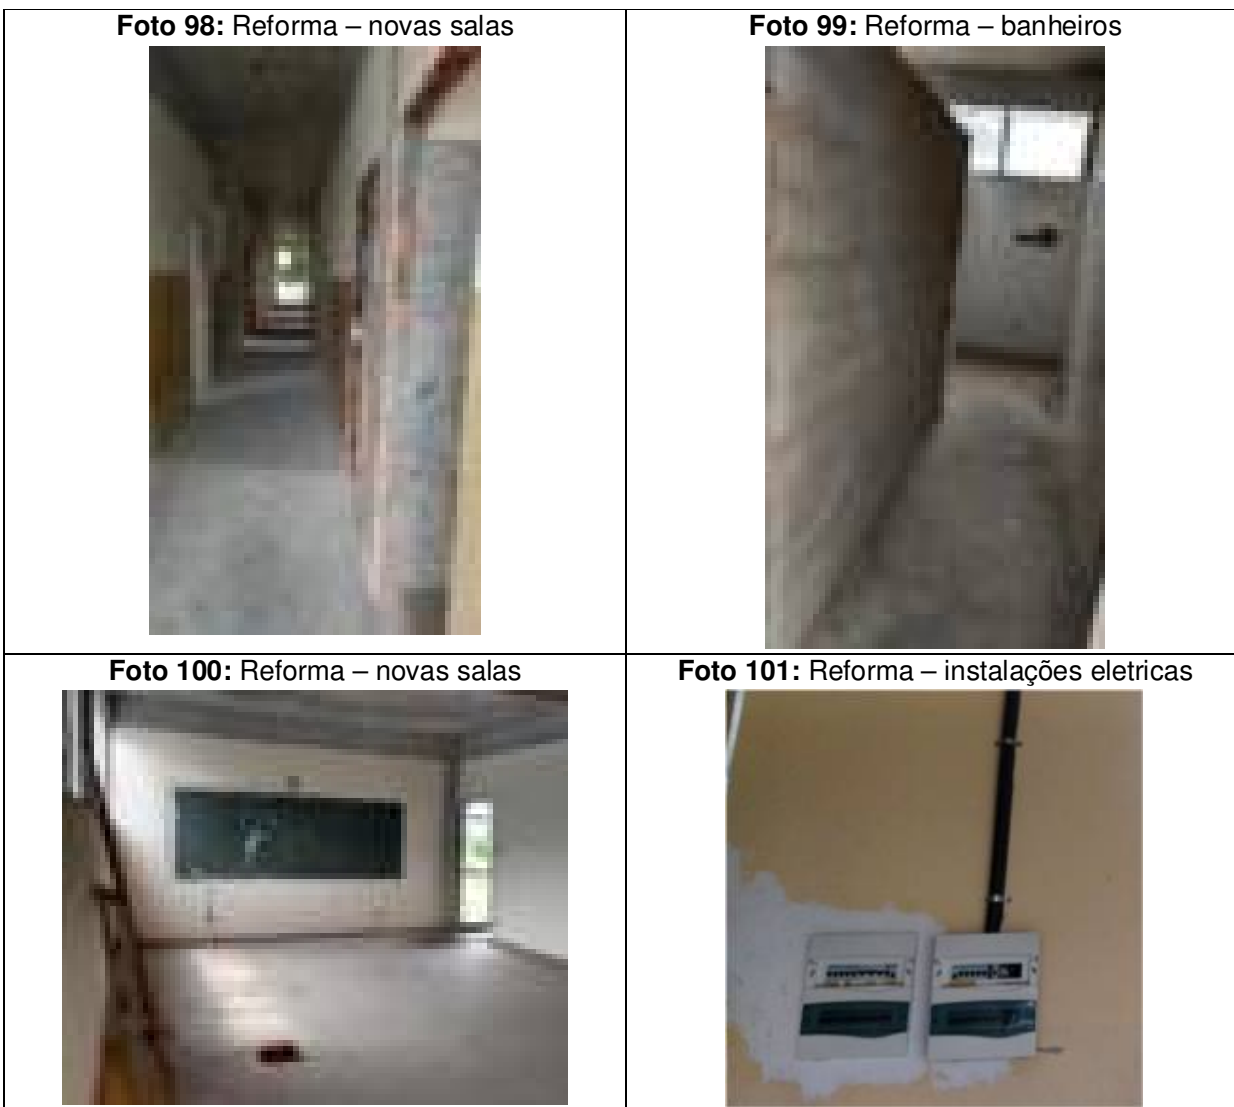
Quadro 31: Inspeção física – instalações em reforma.	
<p>Situação Observada:</p> <ul style="list-style-type: none"> • Áreas em manutenção e readequação para usos pedagógicos e administrativos. 	<p>Comentários AUDIN:</p> <ul style="list-style-type: none"> • As manutenções devem ser concluídas e colocadas em uso o quanto antes.

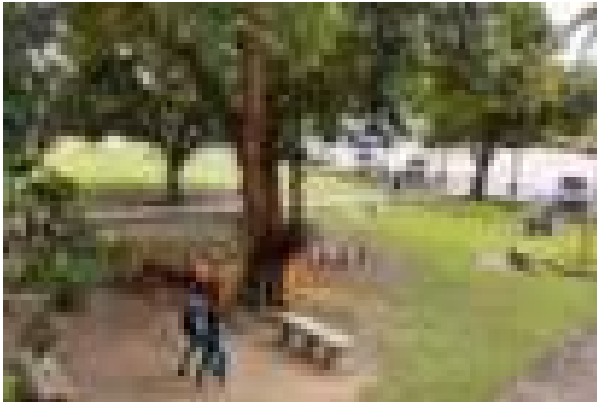
Inspeção física – Espaço de convivência	
Situação Observada: <ul style="list-style-type: none">• Não há espaços de convivência e lazer.	Comentários AUDIN: <ul style="list-style-type: none">• Propor áreas de convivência contribui para o desenvolvimento social dos alunos, devendo ser algo a ser buscado pelo Campus.•
Foto 110: Área de convivencia

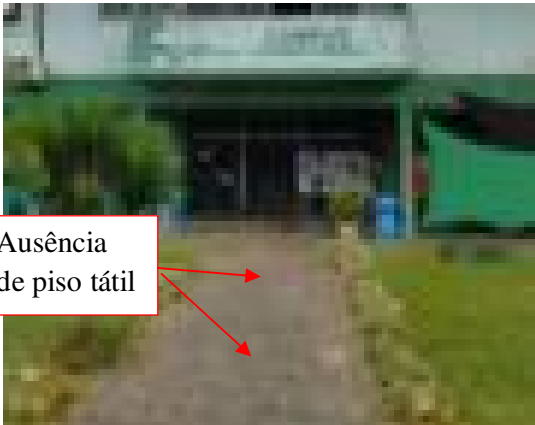
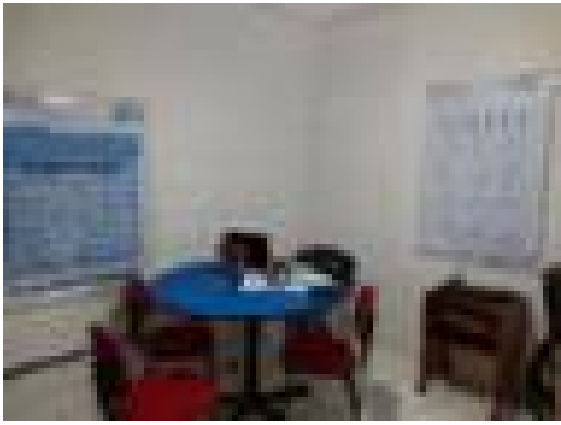
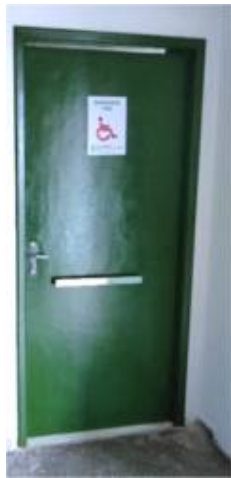
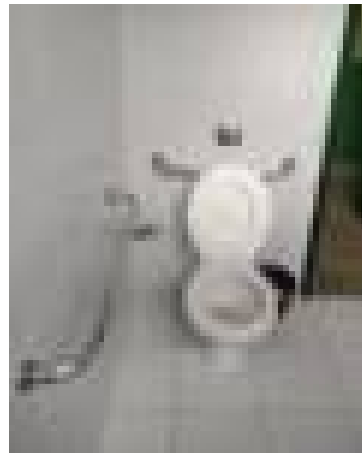
Quadro 35: Inspeção física – Acessibilidade e NAPNE.

A acessibilidade deve ser pensada para todos os usuários que visitam o *Campus*, principalmente para os discentes portadores de deficiências. Em praticamente todos os espaços se observou obstáculos para a locomoção deste público, bem como a ausência de rampas, elevadores ou plataformas de acesso a pavimento superior, piso tátil, identificação de ambientes em braile, entre diversos outros equipamentos exigíveis para garantir a acessibilidade de todos. Como uma das poucas soluções de acessibilidade identificadas, foram adaptados banheiros para pessoas com dificuldade de locomoção (Foto 113 e 114);

Inspeção física – Acessibilidade e NAPNE	
<p>Situação Observada:</p> <ul style="list-style-type: none"> • Ausência de acessibilidade em todas as áreas do Campus, a exceção de pequenas adaptações, como as barras de apoio nos banheiros. • Sala do NAPNE com carência de equipamentos básicos. 	<p>Comentários AUDIN:</p> <ul style="list-style-type: none"> • A acessibilidade deve ser garantida a todos os que frequentam o Campus. • A inclusão de alunos com necessidades especiais depende da disponibilidade de equipamentos que proporcionem as corretas adaptações para seu pleno aproveitamento das aulas.
<p>Foto 111: Ausencia piso tátil</p>
